<b>Emplacement</b>	LÉVIS
<b>Type d'actif</b>	Automobile
<b>Marque / Modèle / Année</b>	TOYOTA COROLLA L 2020
<b>NIV</b>	5YFBPRBE5LP040019
<b>Odomètre</b>	167916 km
<b>Nombre de clés</b>	2

**Rapport de dommages**

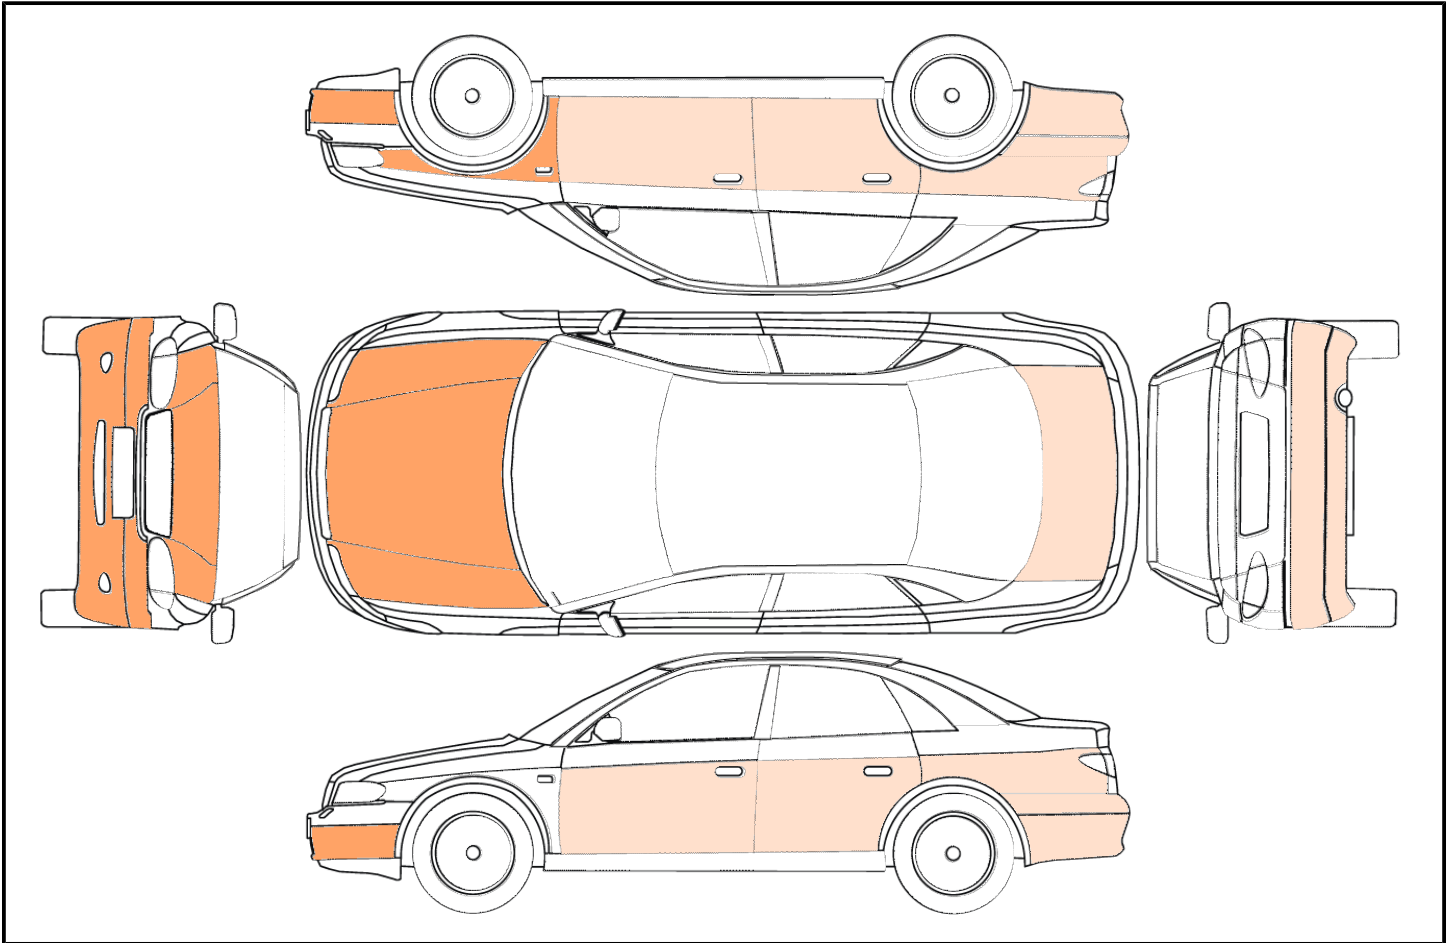
Section	Niveau de dommage	Types de dommage	Détails	Photo
Capot (côté aile gauche)	Modéré	Bosse(s), Éclat de peinture, Égratignure(s)

Section	Niveau de dommage	Types de dommage	Détails	Photo
Capot (centre)	Modéré	Bosse(s), Éclat de peinture, Égratignure(s)		 
Capot (côté aile droite)	Modéré	Bosse(s), Éclat de peinture, Égratignure(s)		 
Pare-chocs avant	Modéré	Égratignure(s)		 
Porte avant gauche (section principale)	Mineur	Égratignure(s)
