**Emplacement** BOISBRIAND  
**Type d'actif** Automobile  
**Marque / Modèle / Année** TESLA MODEL 3 LONG RANGE 2019  
**NIV** 5YJ3E1EB8KF421306  
**Odomètre** 161399 km  
**Nombre de clés** 2

**Rapport de dommages**

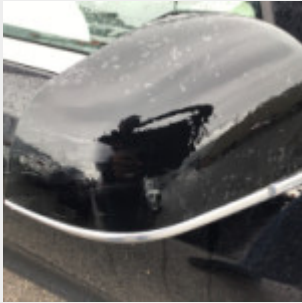
Section	Niveau de dommage	Types de dommage	Détails	Photo
Rétroviseur droite	Majeur	Égratignure(s)

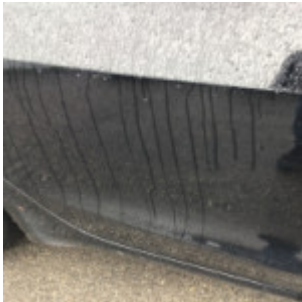
Porte arrière droite (section principale)	Mineur	Éclat de peinture, Égratignure(s)

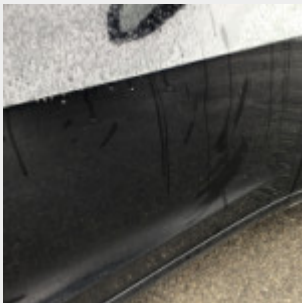
Porte avant droite (section principale)	Majeur	Éclat de peinture

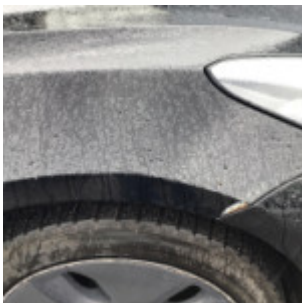
Aile avant droite	Majeur	Éclat de peinture
