<b>Emplacement</b>	LÉVIS
<b>Type d'actif</b>	Automobile
<b>Marque / Modèle / Année</b>	HONDA CR-V EX 2017
<b>NIV</b>	2HKRW2H50HH116721
<b>Odomètre</b>	150262 km
<b>Nombre de clés</b>	2

**Rapport de dommages**

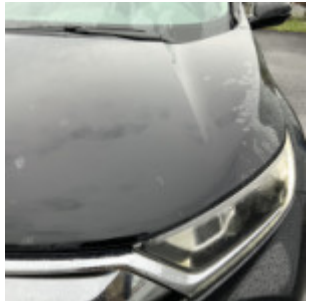
Section	Niveau de dommage	Types de dommage	Détails	Photo
Capot (côté aile gauche)	Mineur	Éclat de peinture, Égratignure(s)

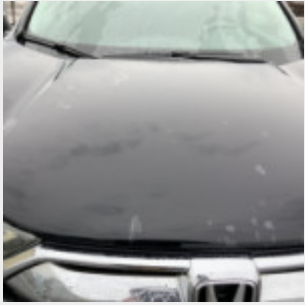
Section	Niveau de dommage	Types de dommage	Détails	Photo
Capot (centre)	Mineur	Éclat de peinture, Égratignure(s)

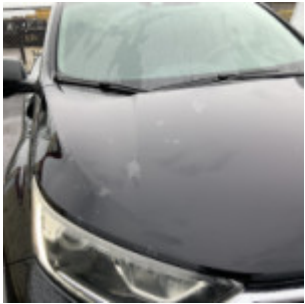
Capot (côté aile droite)	Mineur	Éclat de peinture, Égratignure(s)

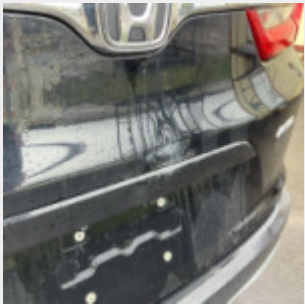
Arrière	Mineur	Bosse(s), Égratignure(s)

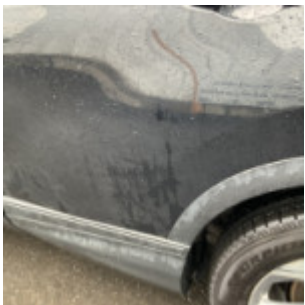
Pare-chocs arrière	Mineur	Égratignure(s)

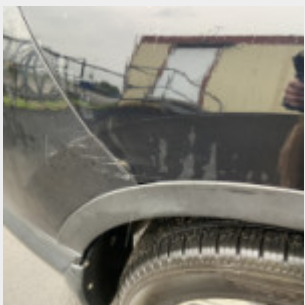
Aile arrière droite	Mineur	Bosse(s), Égratignure(s)
