Emplacement BOISBRIAND
Type d'actif Automobile
Marque / Modèle / Année MAZDA CX-3 GS 2019
NIV JM1DKFC7XK0444903
Odomètre 156428 km
Nombre de clés 1

Rapport de dommages

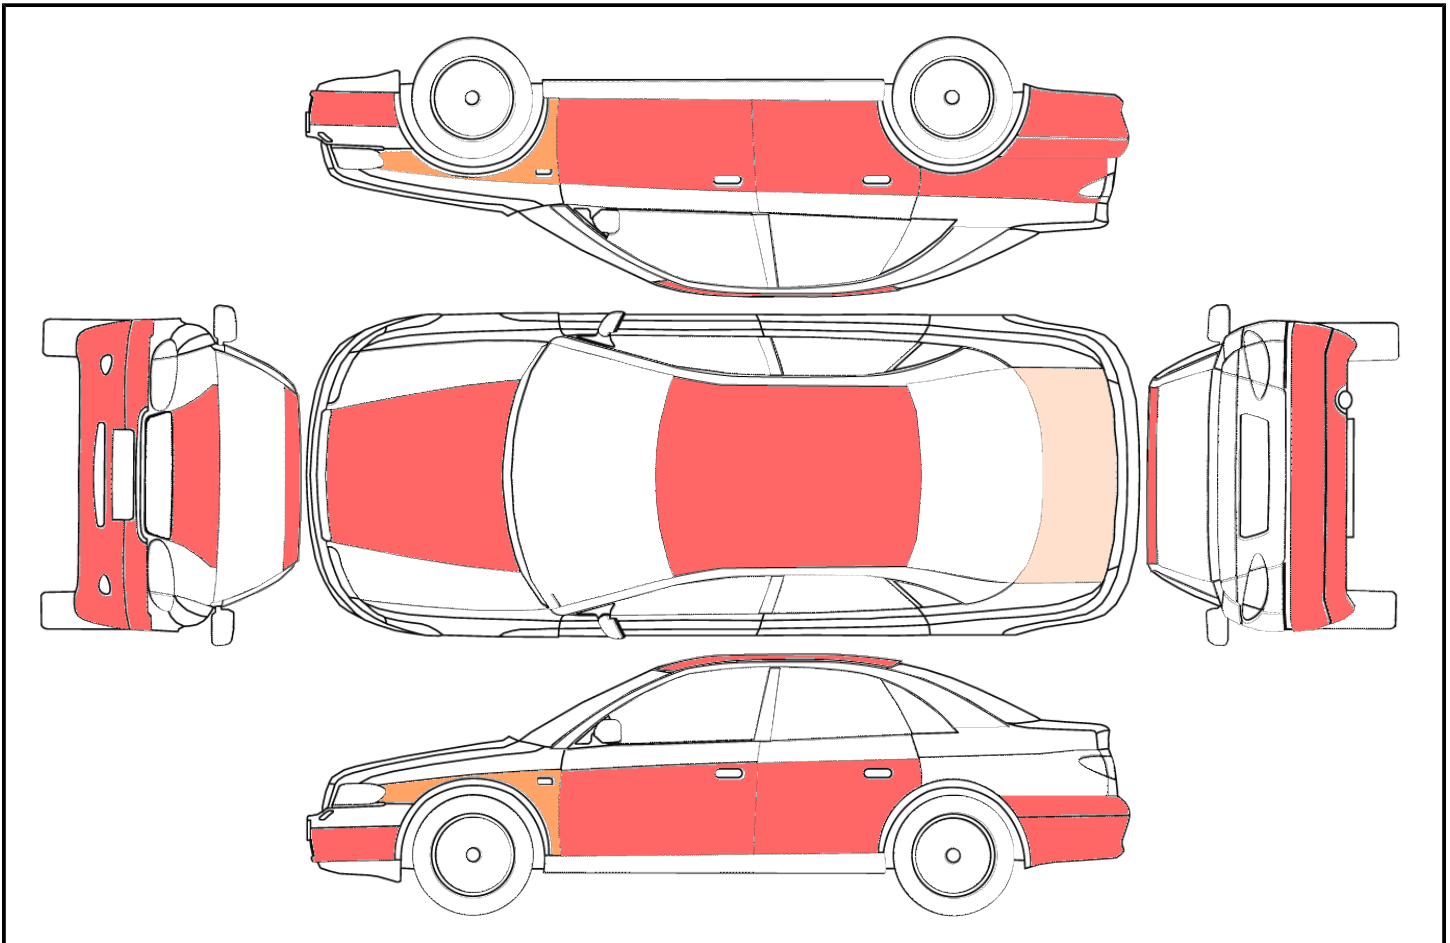
Section	Niveau de dommage	Types de dommage	Détails	Photo
Pare-chocs avant	Majeur	Égratignure(s)		
Capot (centre)	Majeur	Retouche de peinture, Égratignure(s)		
Aile avant droite	Modéré	Bosse(s), Retouche de peinture		
Toît	Majeur	Rouille		
Porte avant droite (section principale)	Majeur	Bosse(s), Égratignure(s)		
Porte arrière droite (section principale)	Majeur	Égratignure(s)		
Aile arrière droite	Majeur	Bosse(s), Égratignure(s)		
Pare-chocs arrière	Majeur	Égratignure(s)		
Valise	Mineur	Rouille		
Porte arrière gauche (section principale)	Majeur	Égratignure(s)		
Porte avant gauche (section principale)	Majeur	Égratignure(s)		
Aile avant gauche	Modéré	Retouche de peinture
