Emplacement BOISBRIAND
Type d'actif Automobile
Marque / Modèle / Année FORD ESCAPE SE 2021
NIV 1FMCU9G61MUA21904
Odomètre 100629 km
Nombre de clés 2

Rapport de dommages

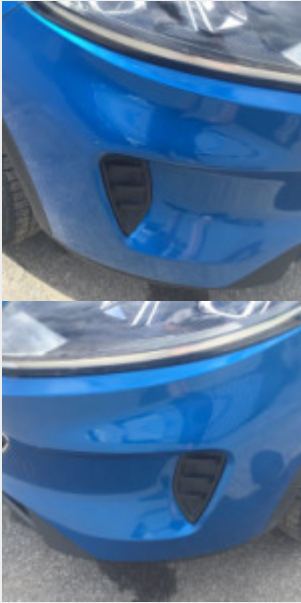
Section	Niveau de dommage	Types de dommage	Détails	Photo
Pare-chocs avant	Majeur	Éclat de peinture

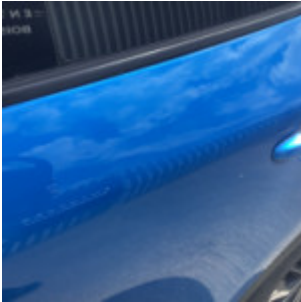
Porte arrière gauche (section principale)	Modéré	Égratignure(s)

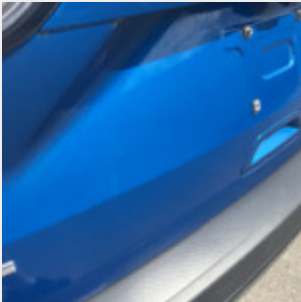
Arrière	Mineur	Égratignure(s)
