<b>Emplacement</b>	BOISBRIAND
<b>Type d'actif</b>	Automobile
<b>Marque / Modèle / Année</b>	CHEVROLET BLAZER RS 2021
<b>NIV</b>	3GNKBKRS5MS543580
<b>Odomètre</b>	95866 km
<b>Nombre de clés</b>	1

**Rapport de dommages**

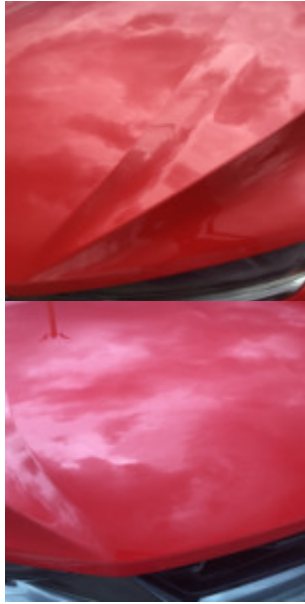
Section	Niveau de dommage	Types de dommage	Détails	Photo
Capot (centre)	Majeur	Éclat de peinture

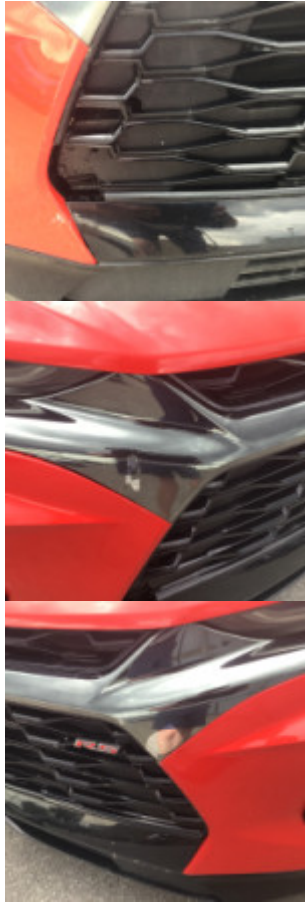
Pare-chocs avant	Majeur	Bris, Besoin d'un remplacement, Éclat de peinture, Égratignure(s)

Section	Niveau de dommage	Types de dommage	Détails	Photo
Grille avant	Majeur	Bris, Usure excessive, Autre	LE CHROME USURE

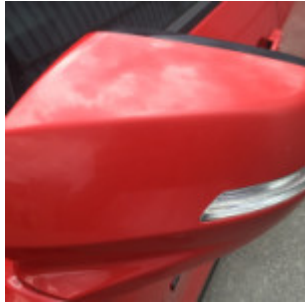
Aile avant gauche	Modéré	Bosse(s)		 
Rétroviseur gauche	Mineur	Éclat de peinture, Égratignure(s)

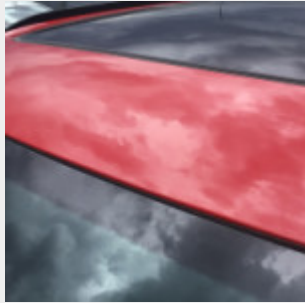
Section	Niveau de dommage	Types de dommage	Détails	Photo
Toît	Mineur	Bosse(s)

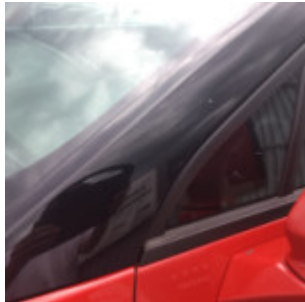
Haut des portes - côté gauche	Modéré	Égratignure(s)

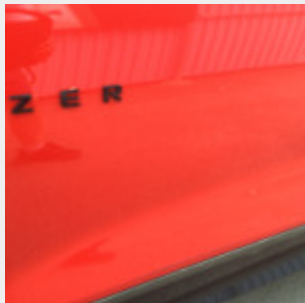
Porte avant gauche (section principale)	Mineur	Égratignure(s)

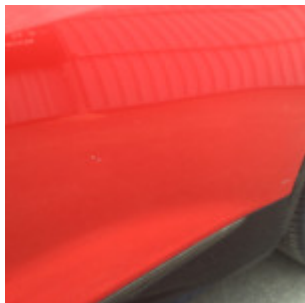
Porte arrière gauche (section principale)	Majeur	Égratignure(s)

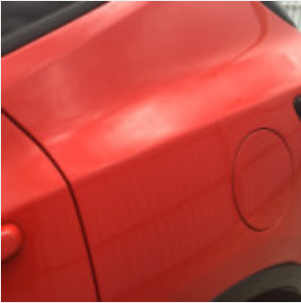
Section	Niveau de dommage	Types de dommage	Détails	Photo
Aile arrière gauche	Mineur	Égratignure(s)

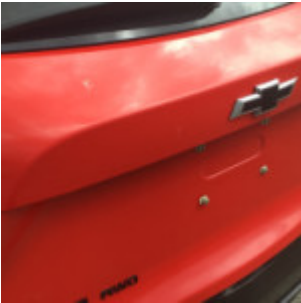
Arrière	Majeur	Égratignure(s)

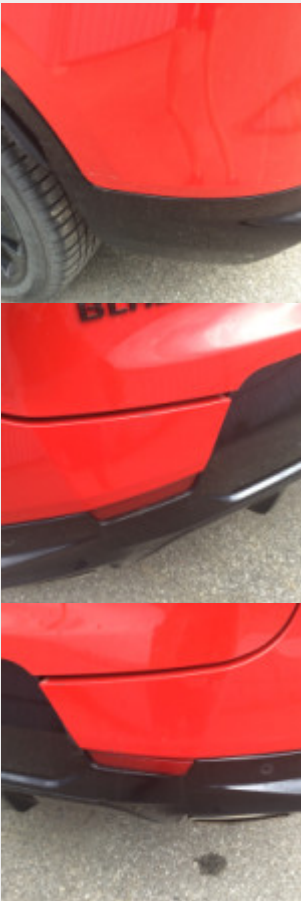
Pare-chocs arrière	Majeur	Égratignure(s)

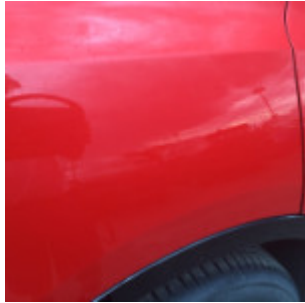
Section	Niveau de dommage	Types de dommage	Détails	Photo
Aile arrière droite	Modéré	Égratignure(s)

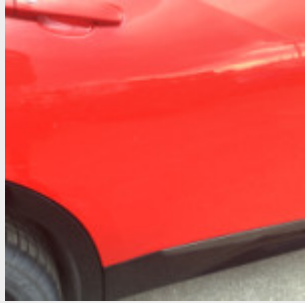
Porte arrière droite (section principale)	Majeur	Égratignure(s)

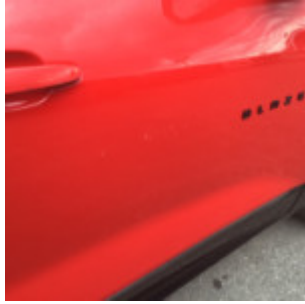
Porte avant droite (section principale)	Majeur	Égratignure(s)

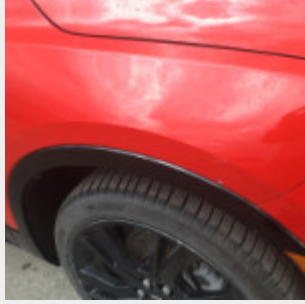
Aile avant droite	Majeur	Éclat de peinture, Égratignure(s)
