Emplacement	LÉVIS
Type d'actif	Automobile
Marque / Modèle / Année	HYUNDAI SONATA LIMITED (PHEV) 2018
NIV	KMHE54L24JA079997
Odomètre	133136 km
Nombre de clés	1

Rapport de dommages

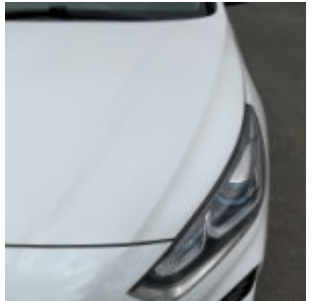
Section	Niveau de dommage	Types de dommage	Détails	Photo
Capot (côté aile gauche)	Mineur	Éclat de peinture, Égratignure(s)

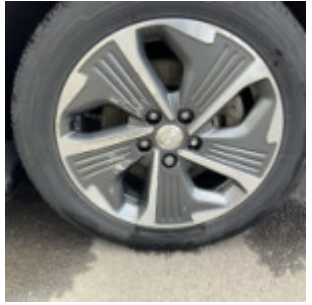
Section	Niveau de dommage	Types de dommage	Détails	Photo
Jante avant droite	Modéré	Égratignure(s)
