Emplacement	BOISBRIAND
Type d'actif	Automobile
Marque / Modèle / Année	CHEVROLET EQUINOX LT 2019
NIV	2GNAXKEV1K6114171
Odomètre	117876 km
Nombre de clés	2

Rapport de dommages

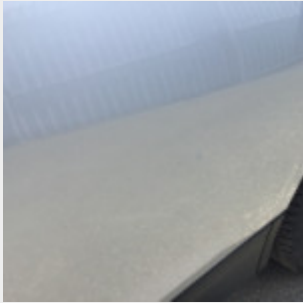
Section	Niveau de dommage	Types de dommage	Détails	Photo
Porte arrière gauche (section principale)	Mineur	Égratignure(s)

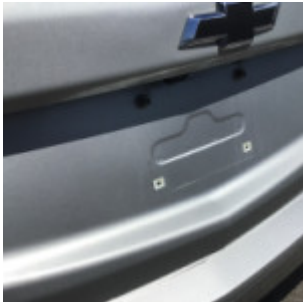
Arrière	Mineur	Égratignure(s)

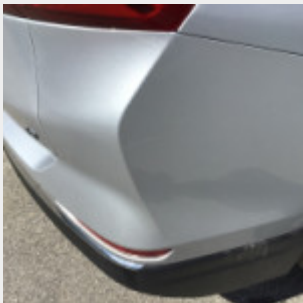
Pare-chocs arrière	Modéré	Éclat de peinture, Égratignure(s)

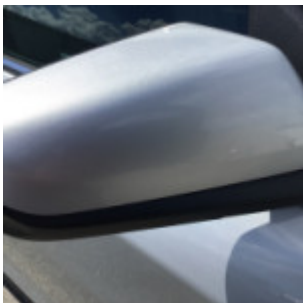
Rétroviseur droite	Majeur	Éclat de peinture
