Emplacement	BOISBRIAND
Type d'actif	Automobile
Marque / Modèle / Année	CHEVROLET CRUZE LT 2017
NIV	3G1BE5SM4HS535711
Odomètre	165791 km
Nombre de clés	1

Rapport de dommages

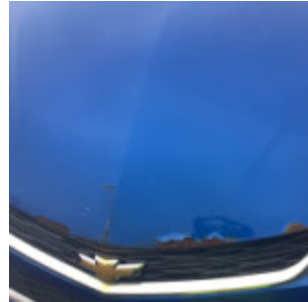
Section	Niveau de dommage	Types de dommage	Détails	Photo
Capot (centre)	Majeur	Rouille

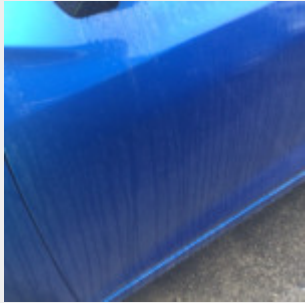
Section	Niveau de dommage	Types de dommage	Détails	Photo
Porte avant gauche (section principale)	Mineur	Éclat de peinture, Égratignure(s)

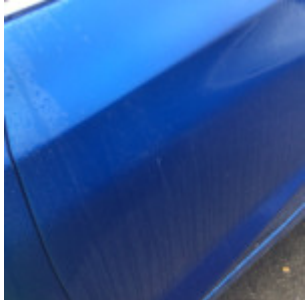
Porte arrière gauche (section principale)	Modéré	Égratignure(s)

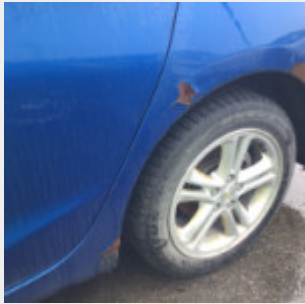
Aile arrière gauche	Majeur	Rouille

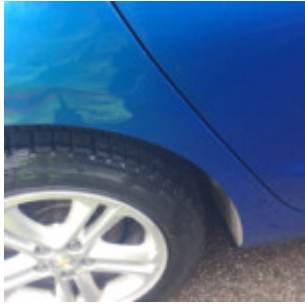
Aile arrière droite	Modéré	Égratignure(s)

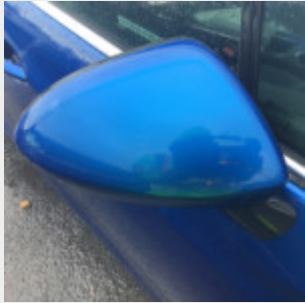
Section	Niveau de dommage	Types de dommage	Détails	Photo
Rétroviseur droite	Majeur	Éclat de peinture, Égratignure(s)

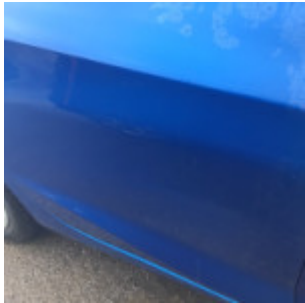
Porte arrière droite (section principale)	Majeur	Égratignure(s)

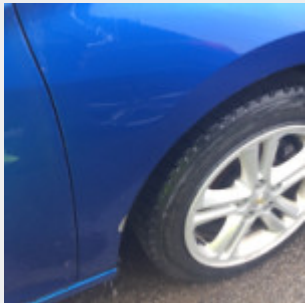
Aile avant droite	Majeur	Éclat de peinture
