Emplacement	LÉVIS
Type d'actif	Automobile
Marque / Modèle / Année	CHEVROLET EQUINOX LT (2LT) 2019
NIV	2GNAXVEX1K6193120
Odomètre	203535 km
Nombre de clés	1
Accessoires	plein de stock telus

Rapport de dommages

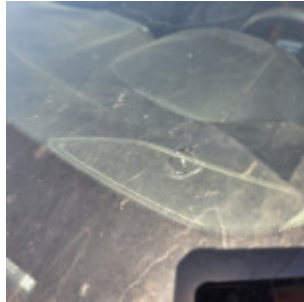
Section	Niveau de dommage	Types de dommage	Détails	Photo
Pare-brise avant	Modéré	Bris

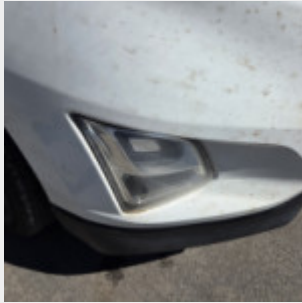
Section	Niveau de dommage	Types de dommage	Détails	Photo
Pare-chocs avant	Mineur	Égratignure(s)

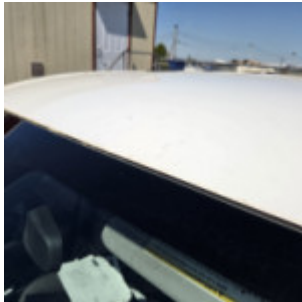
Toît	Mineur	Éclat de peinture

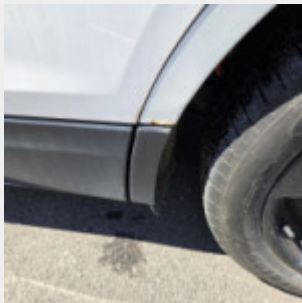
Aile arrière gauche	Modéré	Rouille

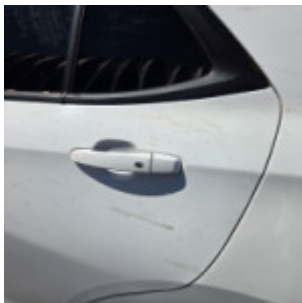
Porte arrière gauche (section principale)	Mineur	Égratignure(s)

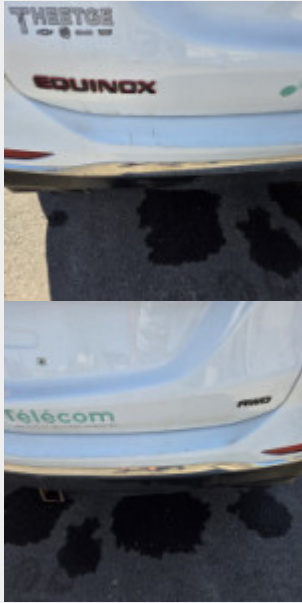
Section	Niveau de dommage	Types de dommage	Détails	Photo
Pare-chocs arrière	Modéré	Égratignure(s)

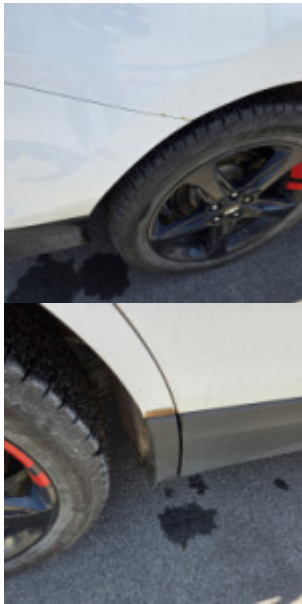
Aile arrière droite	Modéré	Rouille, Égratignure(s)
