**Rapport de dommages**

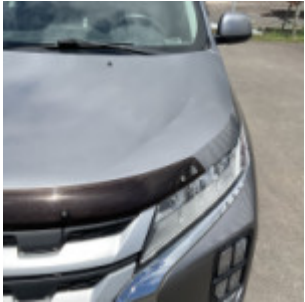
Section	Niveau de dommage	Types de dommage	Détails	Photo
Capot (côté aile gauche)	Mineur	Éclat de peinture, Égratignure(s)

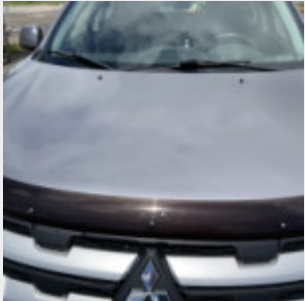
Section	Niveau de dommage	Types de dommage	Détails	Photo
Capot (centre)	Mineur	Éclat de peinture, Égratignure(s)

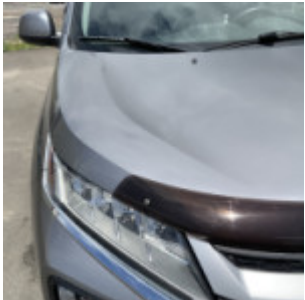
Capot (côté aile droite)	Mineur	Éclat de peinture, Égratignure(s)

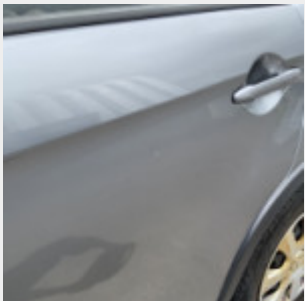
Porte arrière gauche (section principale)	Mineur	Égratignure(s)

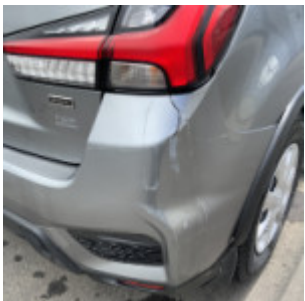
Pare-chocs arrière	Modéré	Bris, Égratignure(s)

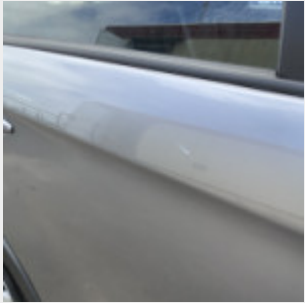
Section	Niveau de dommage	Types de dommage	Détails	Photo
Porte arrière droite (section principale)	Mineur	Égratignure(s)

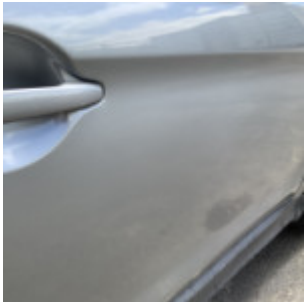
Porte avant droite (section principale)	Mineur	Égratignure(s)

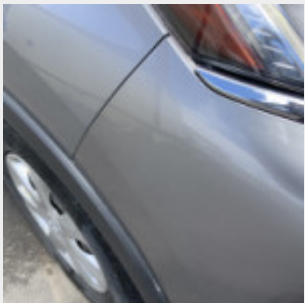
Pare-chocs avant	Mineur	Égratignure(s)

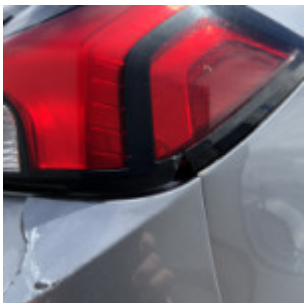
Feu arrière droit	Majeur	Bris
