Emplacement LÉVIS
Type d'actif Automobile
Marque / Modèle / Année SUBARU BRZ BASE 2020
NIV JF1ZCAB18L9702373
Odomètre 37026 km
Nombre de clés 1

Rapport de dommages

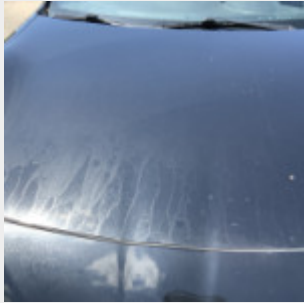
Section	Niveau de dommage	Types de dommage	Détails	Photo
Capot (centre)	Mineur	Éclat de peinture, Égratignure(s)

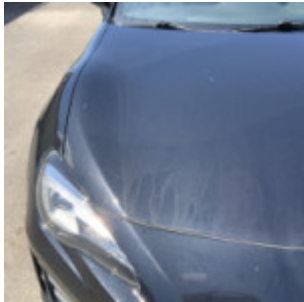
Capot (côté aile droite)	Mineur	Éclat de peinture, Égratignure(s)

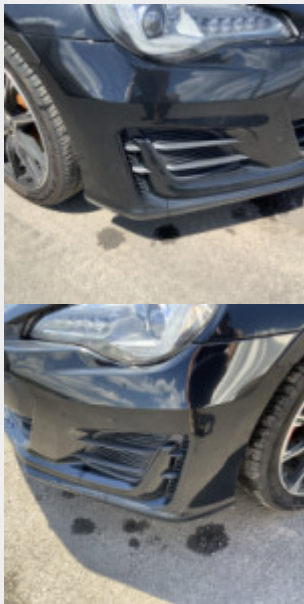
Pare-chocs avant	Mineur	Égratignure(s)

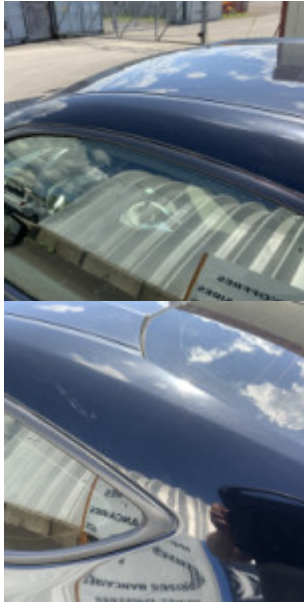
Section	Niveau de dommage	Types de dommage	Détails	Photo
Haut des portes - côté gauche	Mineur	Égratignure(s)

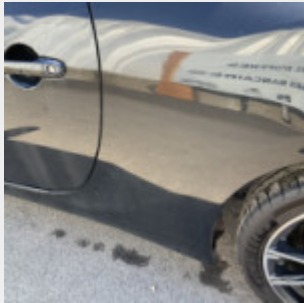
Aile arrière gauche	Mineur	Égratignure(s)

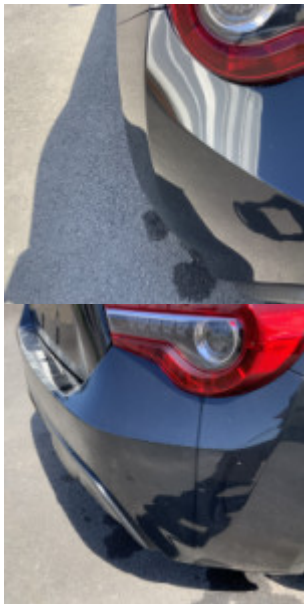
Pare-chocs arrière	Mineur	Égratignure(s)

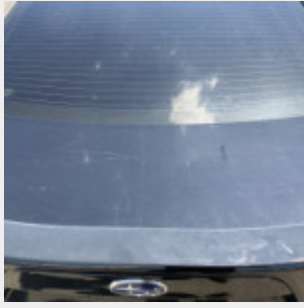
Section	Niveau de dommage	Types de dommage	Détails	Photo
Valise	Mineur	Égratignure(s)

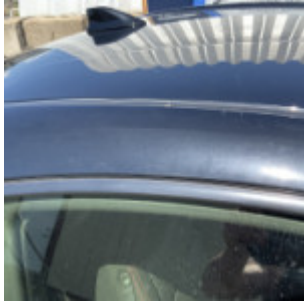
Haut de portes - côté droit	Mineur	Égratignure(s)

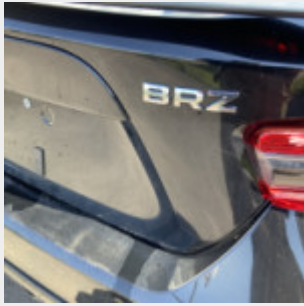
Arrière	Mineur	Égratignure(s)

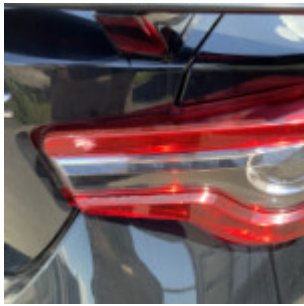
Feu arrière droit	Modéré	Égratignure(s)

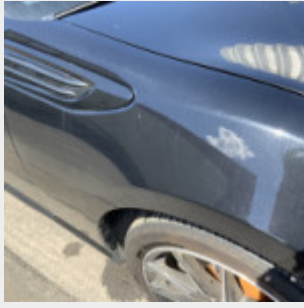
Section	Niveau de dommage	Types de dommage	Détails	Photo
Aile avant droite	Mineur	Égratignure(s)

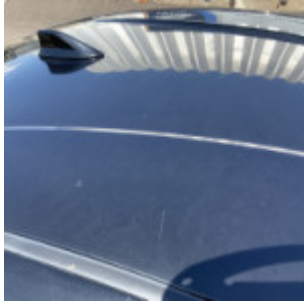
Toît	Mineur	Égratignure(s)
