Emplacement	BOISBRIAND
Type d'actif	Automobile
Marque / Modèle / Année	VOLKSWAGEN TIGUAN HIGHLINE 2020
NIV	3VV4B7AX7LM157768
Odomètre	112679 km
Nombre de clés	2

Rapport de dommages

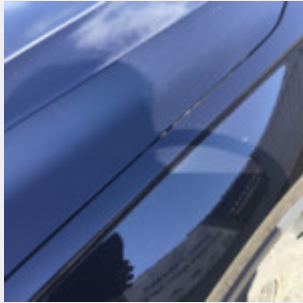
Section	Niveau de dommage	Types de dommage	Détails	Photo
Aile avant gauche	Majeur	Égratignure(s)

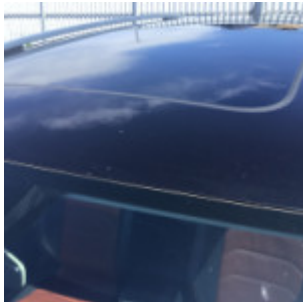
Toît	Majeur	Éclat de peinture

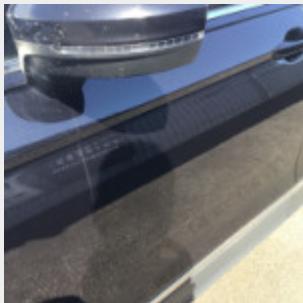
Porte avant gauche (section principale)	Mineur	Éclat de peinture

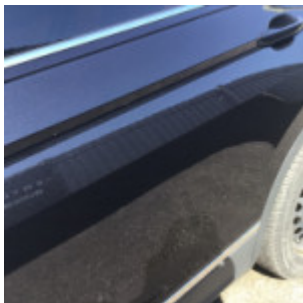
Porte arrière gauche (section principale)	Modéré	Éclat de peinture, Égratignure(s)

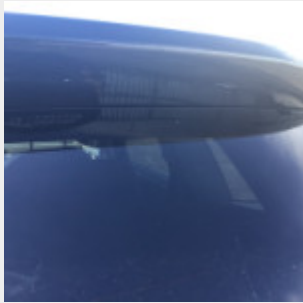
Section	Niveau de dommage	Types de dommage	Détails	Photo
Valise	Majeur	Égratignure(s)

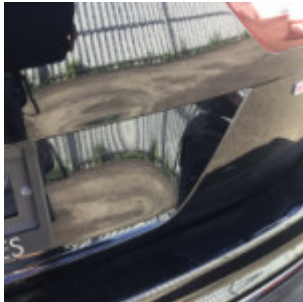
Arrière	Majeur	Égratignure(s)

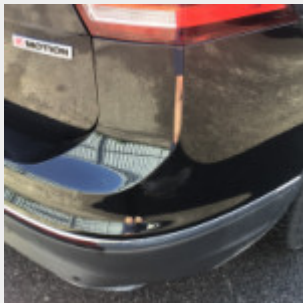
Pare-chocs arrière	Majeur	Égratignure(s)

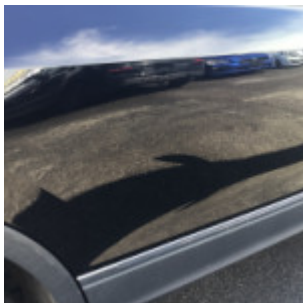
Porte arrière droite (section principale)	Majeur	Éclat de peinture
