Emplacement LÉVIS
Type d'actif Automobile
Marque / Modèle / Année MITSUBISHI OUTLANDER ES 2023
NIV JA4J4UA81PZ602507
Odomètre 102194 km
Nombre de clés 2

Rapport de dommages

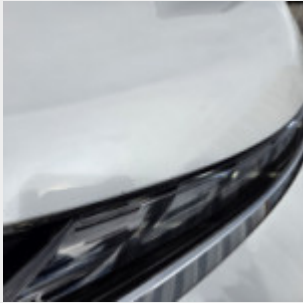
Section	Niveau de dommage	Types de dommage	Détails	Photo
Capot (centre)	Mineur	Éclat de peinture, Égratignure(s)

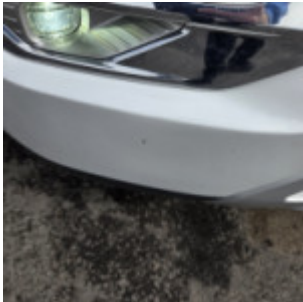
Pare-chocs avant	Mineur	Éclat de peinture

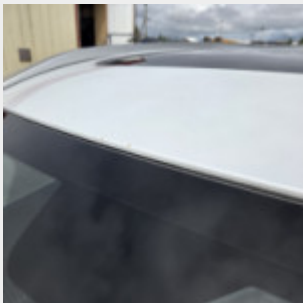
Toît	Mineur	Rouille

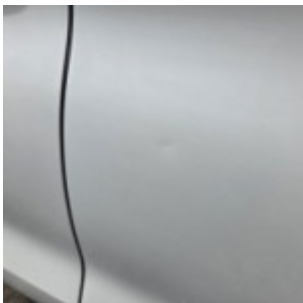
Porte arrière gauche (section principale)	Mineur	Bosse(s)
