Emplacement BOISBRIAND
Type d'actif Automobile
Marque / Modèle / Année HYUNDAI ELANTRA PREFERRED 2023
NIV KMHLM4AGOPU484531
Odomètre 97044 km
Nombre de clés 1

Rapport de dommages

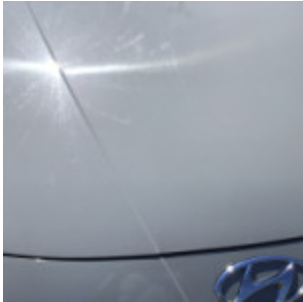
Section	Niveau de dommage	Types de dommage	Détails	Photo
Capot (centre)	Modéré	Éclat de peinture

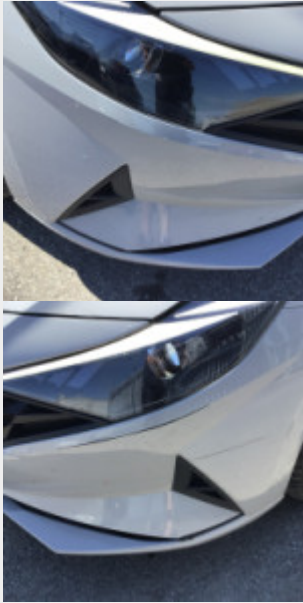
Section	Niveau de dommage	Types de dommage	Détails	Photo
Pare-chocs avant	Majeur	Égratignure(s)

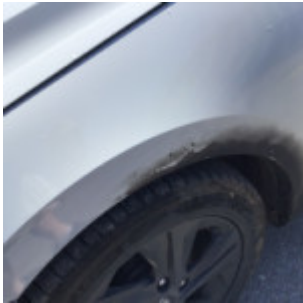
Aile avant gauche	Mineur	Autre	GRAISSE

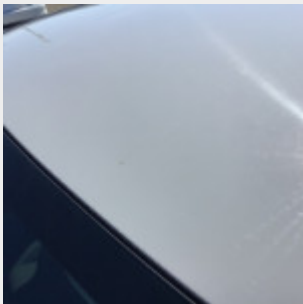
Toît	Majeur	Égratignure(s)

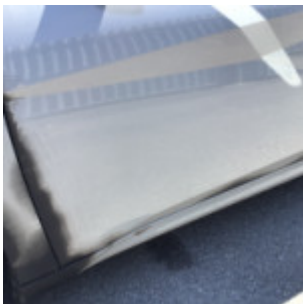
Porte avant gauche (section principale)	Mineur	Autre	GRAISSE

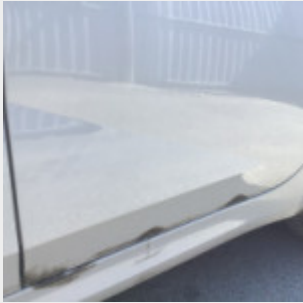
Section	Niveau de dommage	Types de dommage	Détails	Photo
Porte arrière gauche (section principale)	Mineur	Autre	GRAISSE

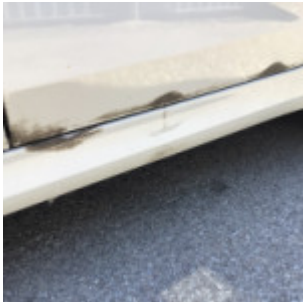
Jupe gauche	Majeur	Égratignure(s)

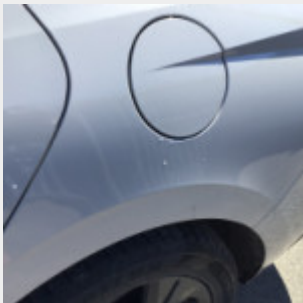
Aile arrière gauche	Modéré	Égratignure(s)

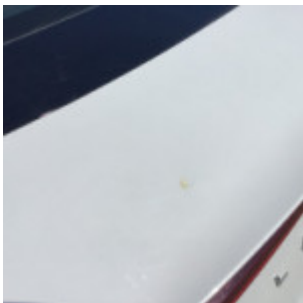
Valise	Majeur	Éclat de peinture

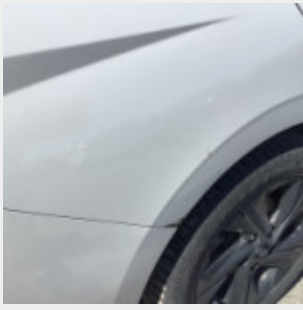
Section	Niveau de dommage	Types de dommage	Détails	Photo
Aile arrière droite	Mineur	Autre	GRAISSE

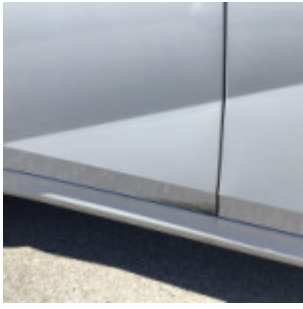
Porte arrière droite (section principale)	Mineur	Autre	GRAISSE

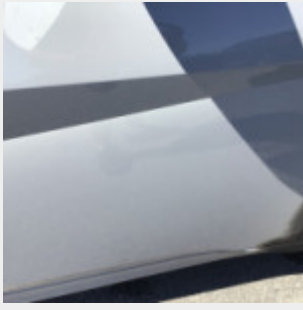
Porte avant droite (section principale)	Mineur	Autre	GRAISSE

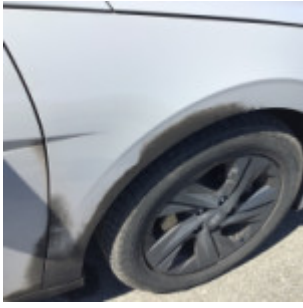
Aile avant droite	Mineur	Autre	GRAISSE
