<b>Emplacement</b>	LÉVIS
<b>Type d'actif</b>	Automobile
<b>Marque / Modèle / Année</b>	MAZDA CX-30 GS 2021
<b>NIV</b>	3MVDMBCL2MM261915
<b>Odomètre</b>	48742 km
<b>Nombre de clés</b>	2
<b>Accessoires</b>	4 mag avec pneus 4 saison

**Rapport de dommages**

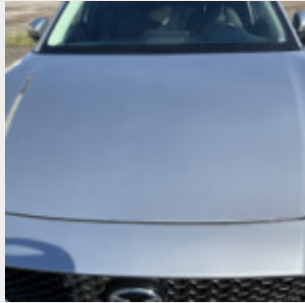
Section	Niveau de dommage	Types de dommage	Détails	Photo
Capot (centre)	Mineur	Éclat de peinture, Égratignure(s)

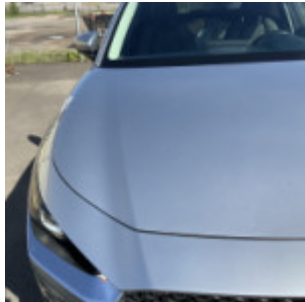
Capot (côté aile droite)	Mineur	Éclat de peinture, Égratignure(s)

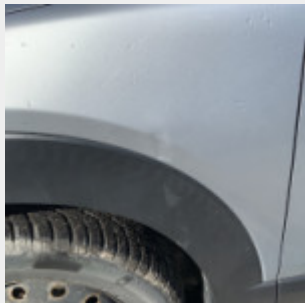
Aile avant gauche	Modéré	Égratignure(s)

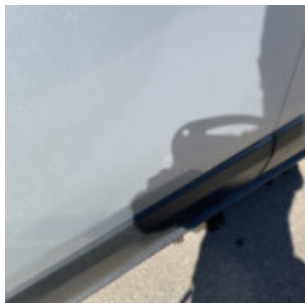
Porte avant gauche (section principale)	Modéré	Égratignure(s)
