Emplacement	LÉVIS
Type d'actif	Automobile
Marque / Modèle / Année	TESLA MODEL 3 STANDARD RANGE 2022
NIV	5YJ3E1EA1NF167014
Odomètre	146214 km
Nombre de clés	1

Rapport de dommages

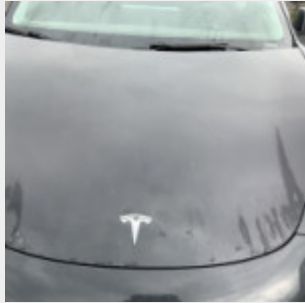
Section	Niveau de dommage	Types de dommage	Détails	Photo
Capot (centre)	Modéré	Éclat de peinture, Égratignure(s)

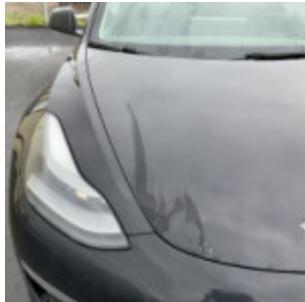
Capot (côté aile droite)	Modéré	Éclat de peinture, Égratignure(s)

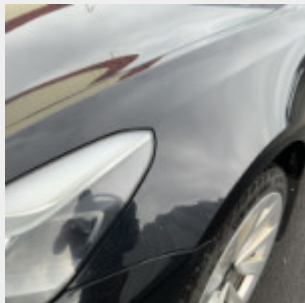
Aile avant gauche	Mineur	Éclat de peinture, Égratignure(s)

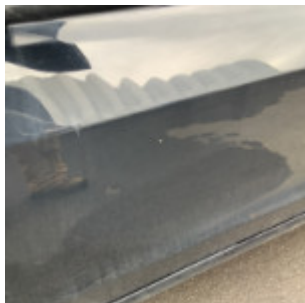
Porte avant gauche (section principale)	Mineur	Éclat de peinture, Égratignure(s)

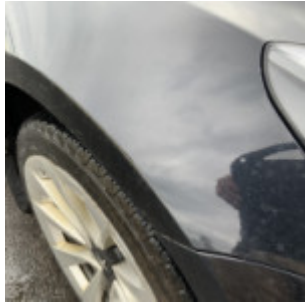
Section	Niveau de dommage	Types de dommage	Détails	Photo
Aile avant droite	Mineur	Égratignure(s)

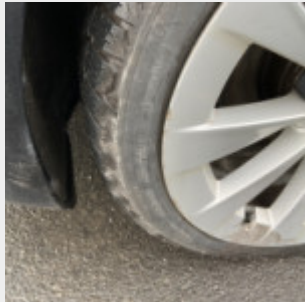
Jante avant gauche	Modéré	Égratignure(s)

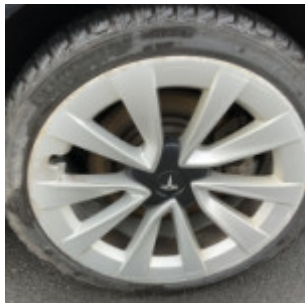
Jante arrière gauche	Modéré	Égratignure(s)

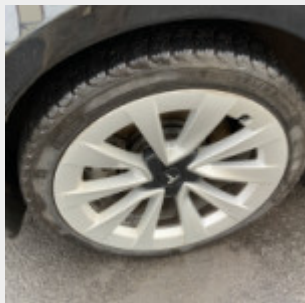
Jante arrière droite	Modéré	Égratignure(s)
