Emplacement	BOISBRIAND
Type d'actif	Automobile
Marque / Modèle / Année	GMC TERRAIN SLT 2022
NIV	3GKALVEV5NL162623
Odomètre	82982 km
Nombre de clés	1
Accessoires	4x mags avec pneus été à l'intérieur.

Rapport de dommages

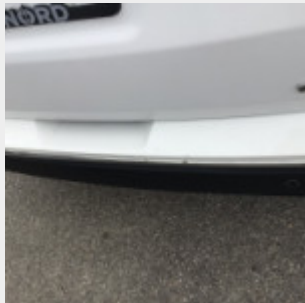
Section	Niveau de dommage	Types de dommage	Détails	Photo
Pare-chocs arrière	Mineur	Éclat de peinture, Égratignure(s)

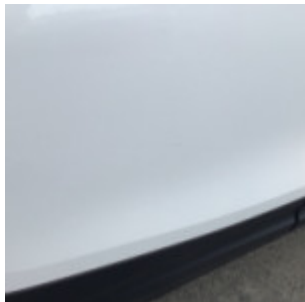
Porte arrière droite (section principale)	Mineur	Égratignure(s)

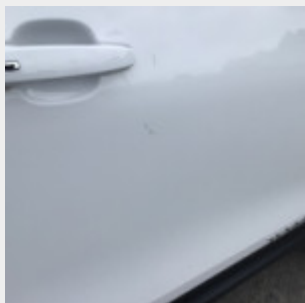
Porte avant droite (section principale)	Mineur	Égratignure(s)

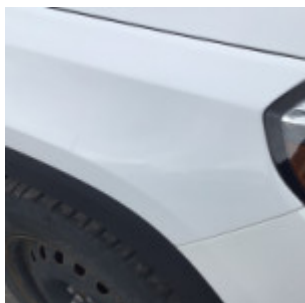
Aile avant droite	Mineur	Éclat de peinture
