Emplacement	LÉVIS
Type d'actif	Pickup ou VUS gros format
Marque / Modèle / Année	CHEVROLET SILVERADO 1500 LS 2017
NIV	3GCUKNEC6HG197288
Odomètre	155095 km
Nombre de clés	1

Rapport de dommages

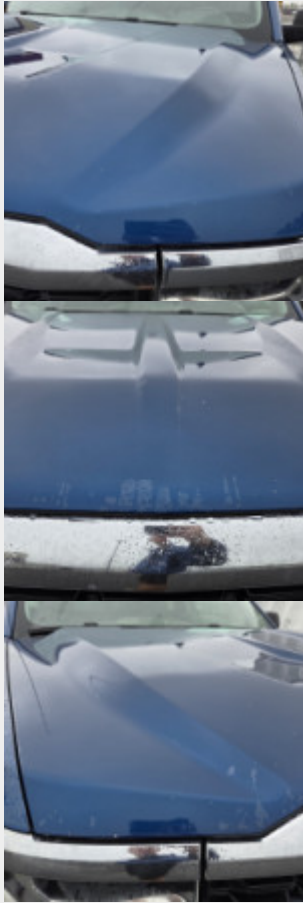
Section	Niveau de dommage	Types de dommage	Détails	Photo
Pare-brise	Mineur	Cassure

Section	Niveau de dommage	Types de dommage	Détails	Photo
Capot	Mineur	Éclat de peinture, Retouche de peinture, Égratignure(s)

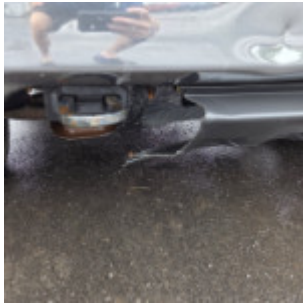
Bavette	Majeur	Cassure

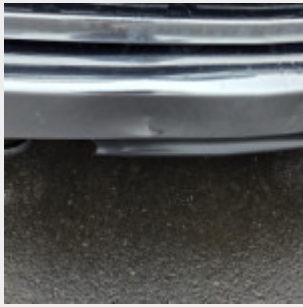
Pare-chocs avant	Modéré	Bosse(s)

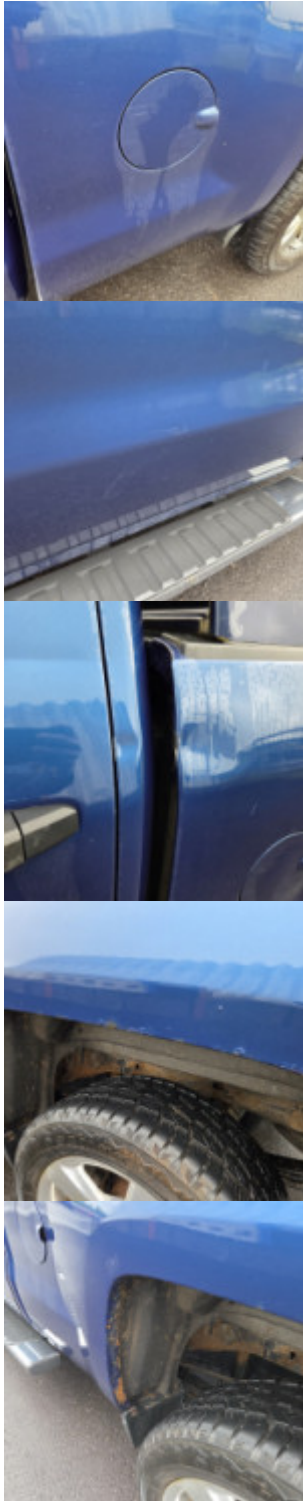
Section	Niveau de dommage	Types de dommage	Détails	Photo
Aile gauche avant	Majeur	Éclat de peinture, Rouille, Égratignure(s)		 
Contour haut de porte gauche	Modéré	Bosse(s), Égratignure(s)		 
Porte avant gauche	Mineur	Éclat de peinture, Égratignure(s)

Section	Niveau de dommage	Types de dommage	Détails	Photo
Porte arrière gauche	Mineur	Bosse(s), Éclat de peinture, Égratignure(s)

Section	Niveau de dommage	Types de dommage	Détails	Photo
Aile gauche arrière	Modéré	Bosse(s), Rouille, Égratignure(s)

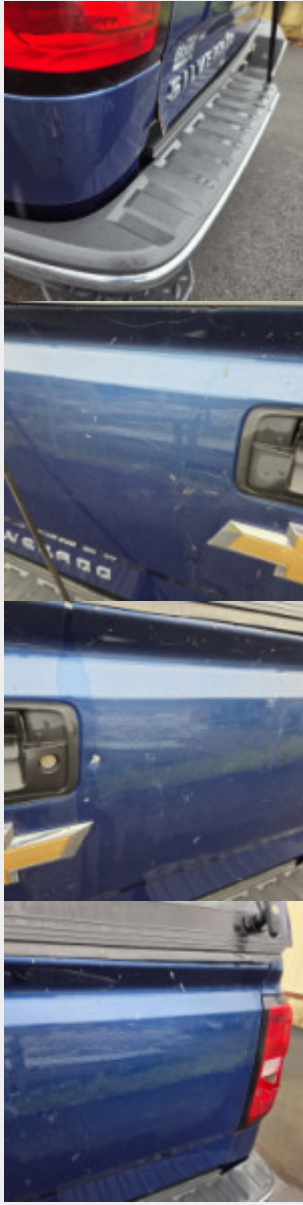
Section	Niveau de dommage	Types de dommage	Détails	Photo
Hayon	Modéré	Bris, Éclat de peinture, Rouille, Égratignure(s)

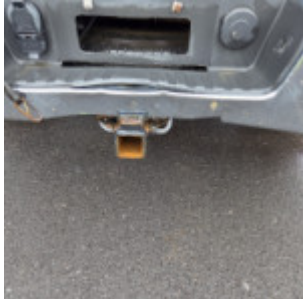
Pare-chocs arrière	Mineur	Bosse(s), Rouille
