<b>Emplacement</b>	BOISBRIAND
<b>Type d'actif</b>	Remorque utilitaire
<b>Marque / Modèle / Année</b>	N & N RDG82 7X14 2021
<b>NIV</b>	2NEG214B9MN023839
<b>Odomètre</b>	
<b>Nombre de clés</b>	0

**Rapport de dommages**

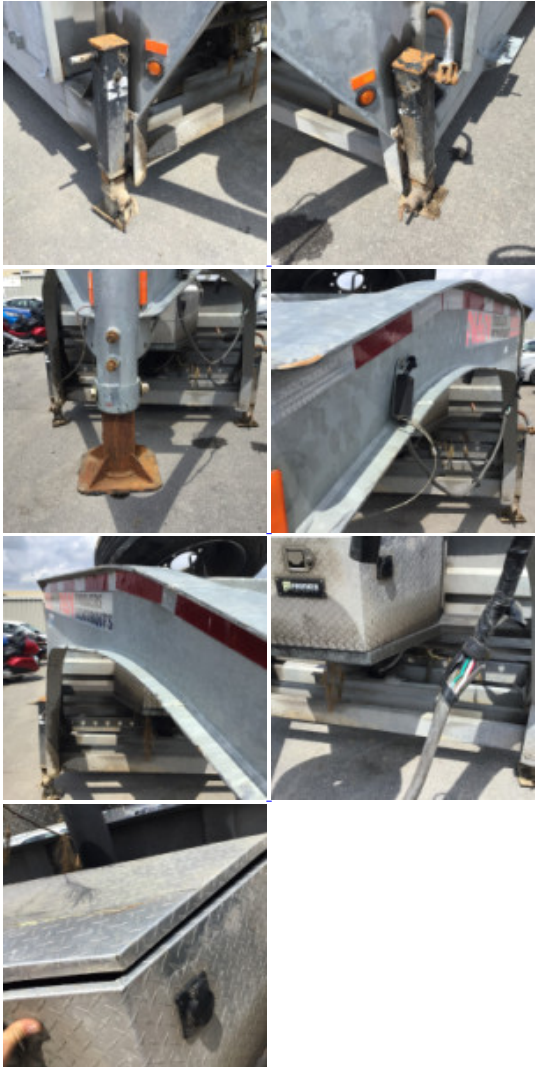
Section	Niveau de dommage	Types de dommage	Détails	Photo
Attelage	Majeur	Bosse(s), Autre, Éclat de peinture, Rouille, Égratignure(s)	boite batterie bossé et ne ferme pas et couette de fillage dénuder

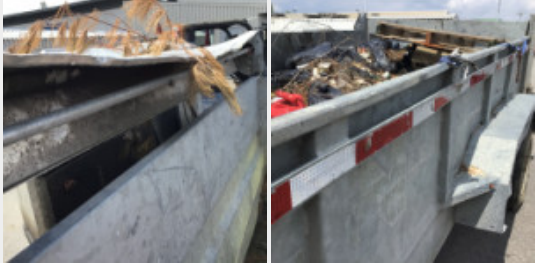
Panneau milieu droite	Majeur	Bosse(s), Éclat de peinture, Rouille, Égratignure(s)
