Emplacement	BOISBRIAND
Type d'actif	Remorque utilitaire
Marque / Modèle / Année	ITI YXEV-7212-BP-030 2025
NIV	5JWY11214SY121978
Odomètre	
Nombre de clés	0

Rapport de dommages

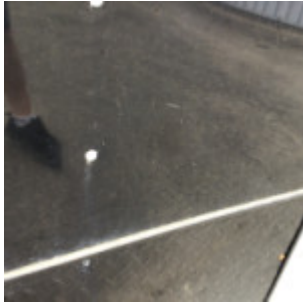
Section	Niveau de dommage	Types de dommage	Détails	Photo
Panneau avant gauche	Mineur	Égratignure(s)

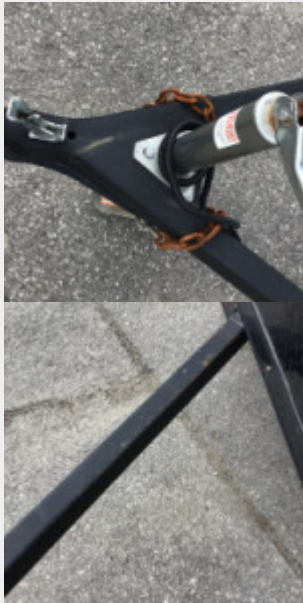
Attelage	Majeur	Autre, Rouille	chaîne rouiller

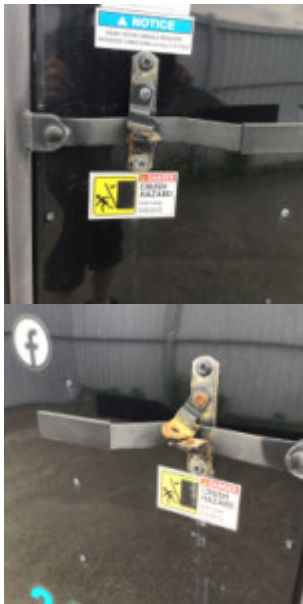
Porte arrière gauche	Majeur	Autre, Rouille	penture rouiller

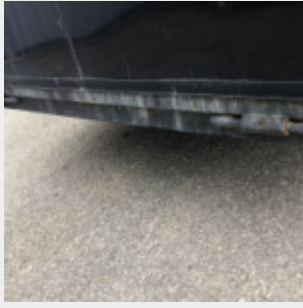
Section	Niveau de dommage	Types de dommage	Détails	Photo
Châssis	Modéré	Rouille

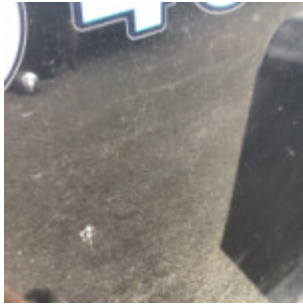
Panneau arrière droite	Modéré	Éclat de peinture, Égratignure(s)
