| <b>Marque / Modèle / Année</b> | GMC SIERRA SLE 1500 2018 |
| <b>NIV</b> | 3GTU2MEC1JG116990 |

**Rapport de dommages**

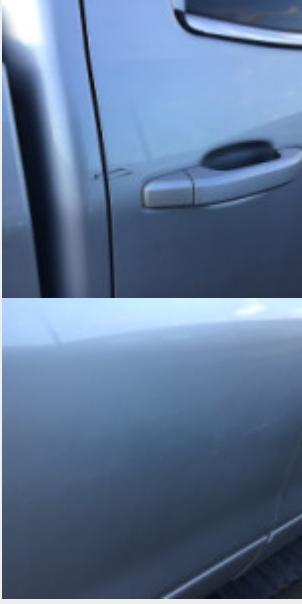
| Section | Niveau de dommage | Types de dommage | Détails | Photo |
|---|---|---|---|---|
| Porte arrière droite | Majeur | Égratignure(s) | | |

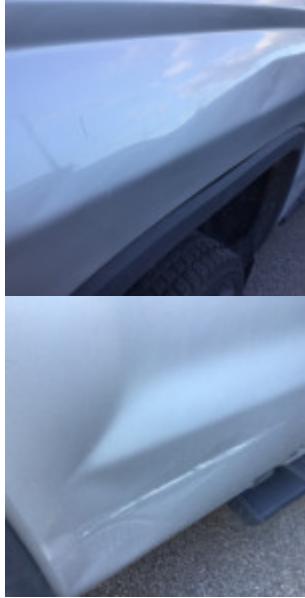
| Section | Niveau de dommage | Types de dommage | Détails | Photo |
|---|---|---|---|---|
| Aile droite arrière | Majeur | Bosse(s), Égratignure(s) | | |

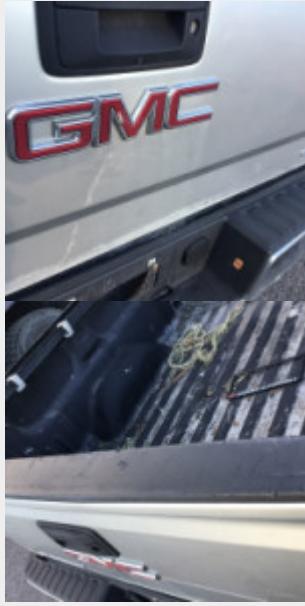
| Section | Niveau de dommage | Types de dommage | Détails | Photo |
|---|---|---|---|---|
| Hayon | Majeur | Égratignure(s) | | |

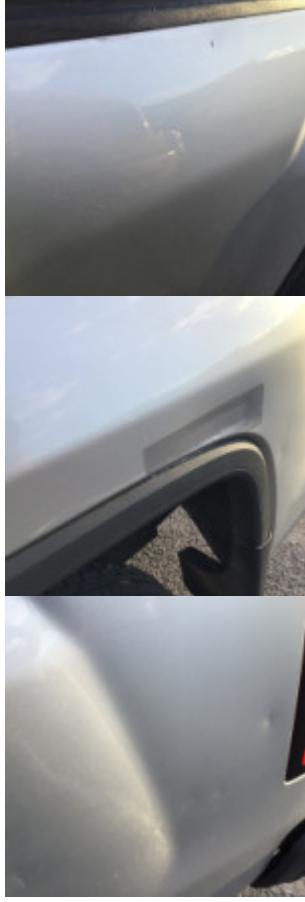
| Section | Niveau de dommage | Types de dommage | Détails | Photo |
|---|---|---|---|--|
| Aile gauche arrière | Majeur | Bosse(s), Égratignure(s) | tape gris | |

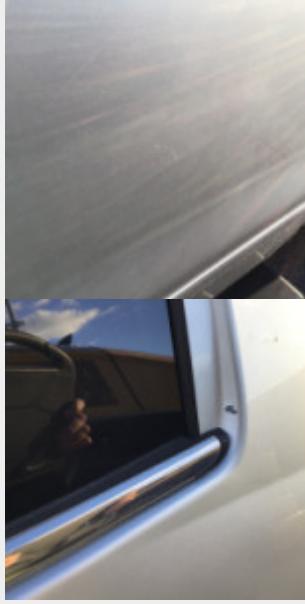
| Section | Niveau de dommage | Types de dommage | Détails | Photo |
|---|---|---|---|--|
| Porte arrière gauche | Majeur | Éclat de peinture, Égratignure(s) | | |

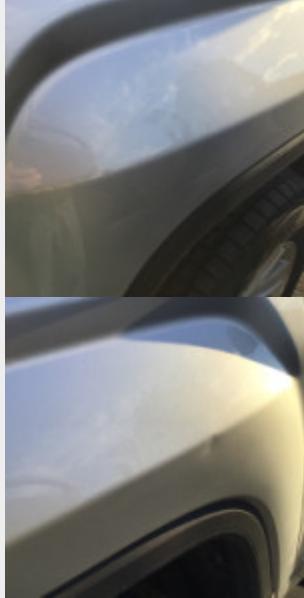
| Section | Niveau de dommage | Types de dommage | Détails | Photo |
|---|---|---|---|--|
| Aile gauche avant | Modéré | Bosse(s), Égratignure(s) | | |

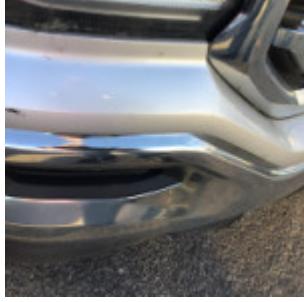
| Section | Niveau de dommage | Types de dommage | Détails | Photo |
|---|---|---|---|--|
| Pare-chocs avant | Modéré | Éclat de peinture, Égratignure(s) | | |

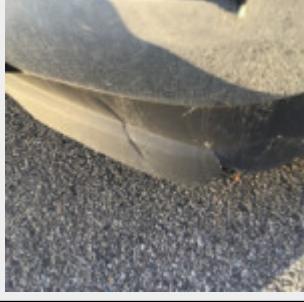
| Section | Niveau de dommage | Types de dommage | Détails | Photo |
|---|---|---|---|--|
| Bavette | Majeur | Bris | | |
