**Emplacement** LÉVIS  
**Type d'actif** Remorque utilitaire  
**Marque / Modèle / Année** ATLAS AU510SA 2018  
**NIV** 5HCKU1010JE038503  
**Odomètre**  
**Nombre de clés**

**Rapport de dommages**

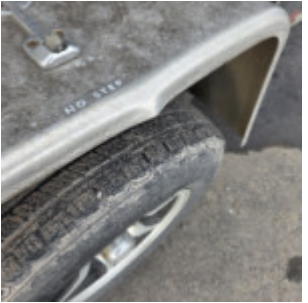
| Section | Niveau de dommage | Types de dommage | Détails | Photo |
|---|---|---|---|---|
| Contour de l'aile gauche | Mineur | Bosse(s) | | |

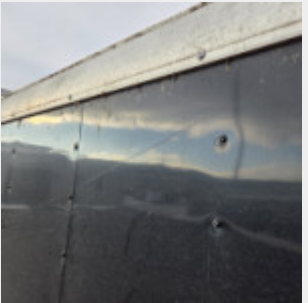
| Section | Niveau de dommage | Types de dommage | Détails | Photo |
|---|---|---|---|---|
| Panneau milieu gauche | Mineur | Égratignure(s) | | |

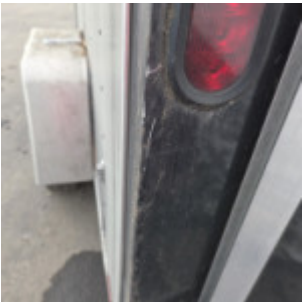
| Section | Niveau de dommage | Types de dommage | Détails | Photo |
|---|---|---|---|---|
| Panneau arrière | Mineur | Égratignure(s) | | |

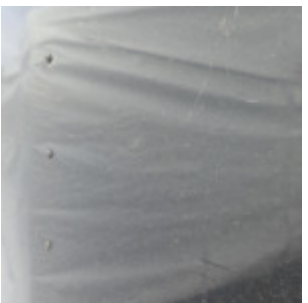
| Section | Niveau de dommage | Types de dommage | Détails | Photo |
|---|---|---|---|---|
| Panneau milieu droite | Mineur | Bosse(s) | | |
