| <b>Type d'actif</b> | Remorque utilitaire |
| <b>Marque / Modèle / Année</b> | CARGO MATE EHW816TA3 2023 |

**Rapport de dommages**

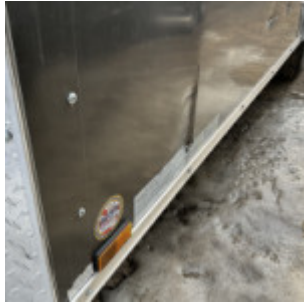
| Section | Niveau de dommage | Types de dommage | Détails | Photo |
|---|---|---|---|---|
| Panneau devant gauche | Majeur | Bosse(s), Autre | trous | |

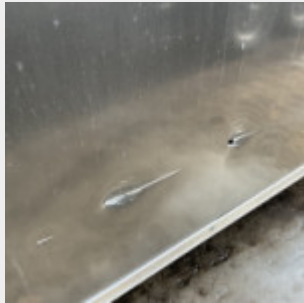
| Section | Niveau de dommage | Types de dommage | Détails | Photo |
|---|---|---|---|---|
| Panneau milieu gauche | Majeur | Bosse(s), Autre | Trous | |

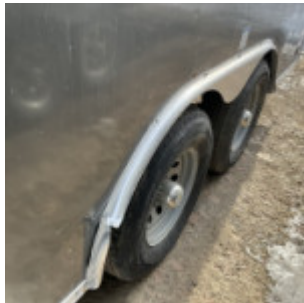
| Section | Niveau de dommage | Types de dommage | Détails | Photo |
|---|---|---|---|---|
| Contour de l'aile gauche | Modéré | Bosse(s) | Plié | |

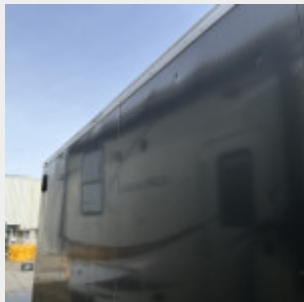
| Section | Niveau de dommage | Types de dommage | Détails | Photo |
|---|---|---|---|---|
| Toît | Modéré | Bosse(s) | | |

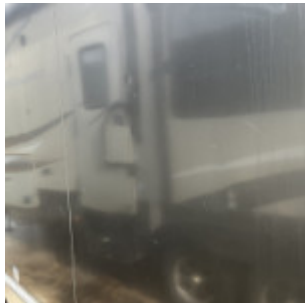
| Section | Niveau de dommage | Types de dommage | Détails | Photo |
|---|---|---|---|---|
| Panneau arrière gauche | Modéré | Bosse(s), Égratignure(s) | | |

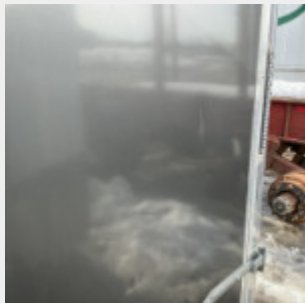
| Section | Niveau de dommage | Types de dommage | Détails | Photo |
|---|---|---|---|---|
| Porte arrière gauche | Modéré | Égratignure(s) | | |

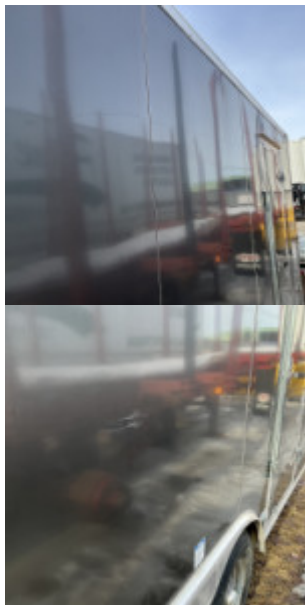
| Section | Niveau de dommage | Types de dommage | Détails | Photo |
|---|---|---|---|---|
| Panneau arrière droite | Modéré | Égratignure(s) | | |

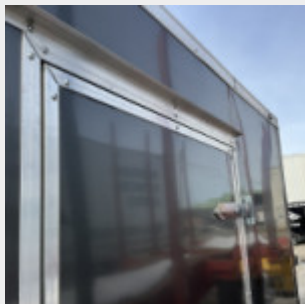
| Section | Niveau de dommage | Types de dommage | Détails | Photo |
|---|---|---|---|---|
| Porte latérale | Modéré | Égratignure(s) | | |

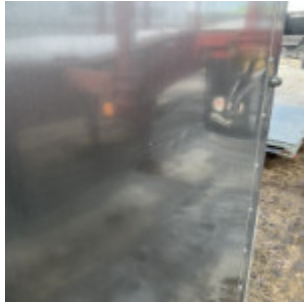
| Section | Niveau de dommage | Types de dommage | Détails | Photo |
|---|---|---|---|---|
| Panneau avant droite | Modéré | Égratignure(s) | | |

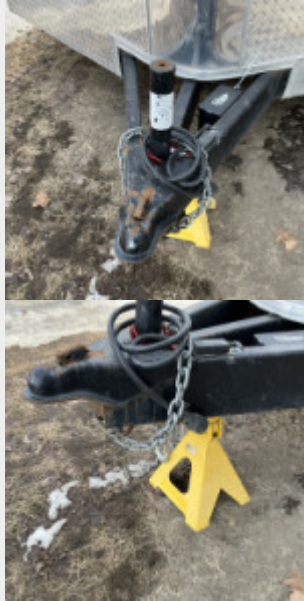
| <b>Condition</b> | trou sur le coté, plusieurs bosses et grafignes sur l'ensemble de la remorque, jack avant à remplacer. |

| Section | Niveau de dommage | Types de dommage | Détails | Photo |
|---|---|---|---|---|
| Béquille | Majeur | Manquant | | |
