| <b>Emplacement</b> | LÉVIS |
| <b>Type d'actif</b> | Remorque utilitaire |
| <b>Marque / Modèle / Année</b> | FOREST RIVER ULAFTX8520TA3 2022 |

**Rapport de dommages**

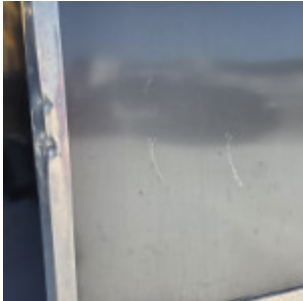
| Section | Niveau de dommage | Types de dommage | Détails | Photo |
|---|---|---|---|---|
| Panneau avant droite | Majeur | Bosse(s), Égratignure(s) | | |

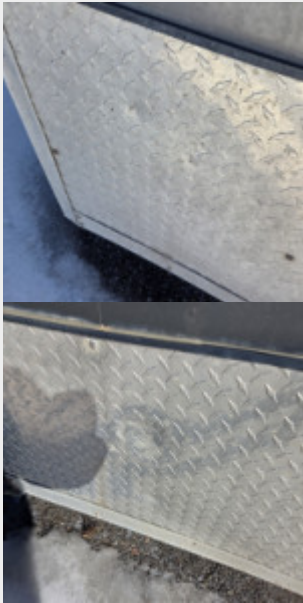
| Section | Niveau de dommage | Types de dommage | Détails | Photo |
|---|---|---|---|---|
| Protège-roches | Modéré | Bosse(s) | | |

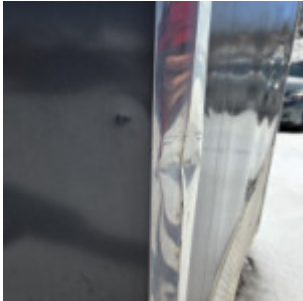
| Section | Niveau de dommage | Types de dommage | Détails | Photo |
|---|---|---|---|---|
| Châssis central avant | Majeur | Bosse(s) | | |

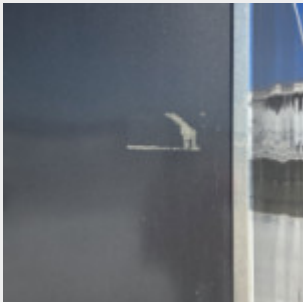
| Section | Niveau de dommage | Types de dommage | Détails | Photo |
|---|---|---|---|---|
| Panneau avant gauche | Mineur | Taches | | |

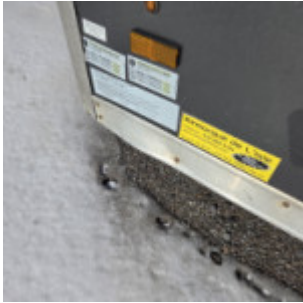
| Section | Niveau de dommage | Types de dommage | Détails | Photo |
|---|---|---|---|---|
| Châssis | Mineur | Bosse(s) | | |

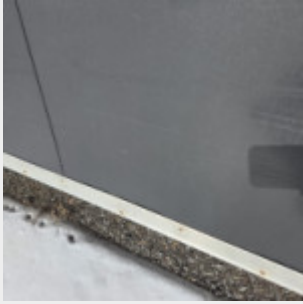
| Section | Niveau de dommage | Types de dommage | Détails | Photo |
|---|---|---|---|---|
| Panneau devant gauche | Mineur | Égratignure(s) | | |

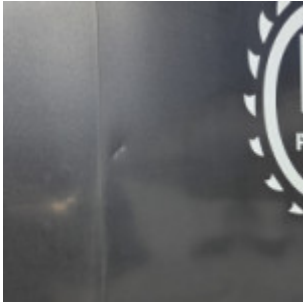
| Section | Niveau de dommage | Types de dommage | Détails | Photo |
|---|---|---|---|---|
| Panneau milieu gauche | Mineur | Bosse(s), Égratignure(s) | | |

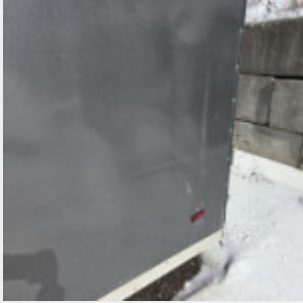
| <b>Condition</b> | plusieurs bosses et égratignures, trou dans le panneau arrière en haut à gauche. |

| Section | Niveau de dommage | Types de dommage | Détails | Photo |
|---|---|---|---|---|
| Panneau arrière gauche | Modéré | Égratignure(s) | | |

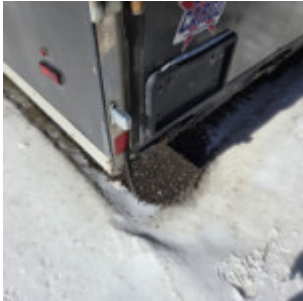
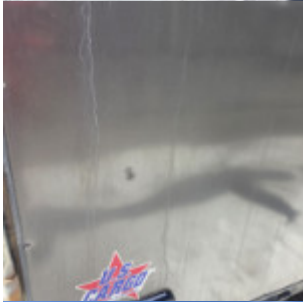
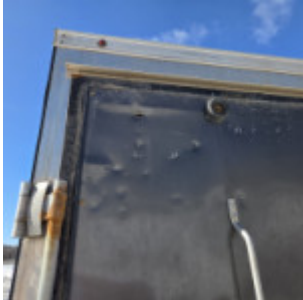
| Section | Niveau de dommage | Types de dommage | Détails | Photo |
|---|---|---|---|---|
| Porte arrière gauche | Majeur | Bris, Bosse(s), Éclat de peinture, Égratignure(s) | | |

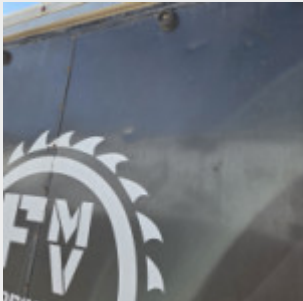
| Section | Niveau de dommage | Types de dommage | Détails | Photo |
|---|---|---|---|---|
| Porte arrière droite | Mineur | Bosse(s), Égratignure(s) | | |

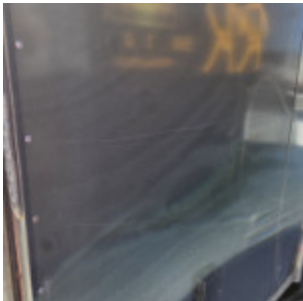
| Section | Niveau de dommage | Types de dommage | Détails | Photo |
|---|---|---|---|---|
| Panneau arrière droite | Mineur | Égratignure(s) | | |

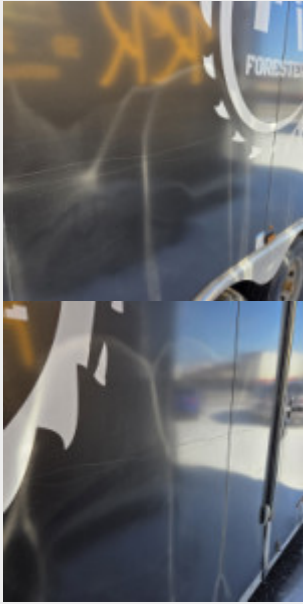
| Section | Niveau de dommage | Types de dommage | Détails | Photo |
|---|---|---|---|---|
| Panneau milieu droite | Mineur | Égratignure(s) | | |

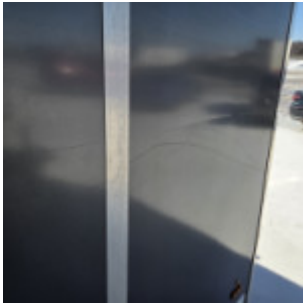
| Section | Niveau de dommage | Types de dommage | Détails | Photo |
|---|---|---|---|---|
| Panneau avant droite | Modéré | Bosse(s), Égratignure(s) | | |

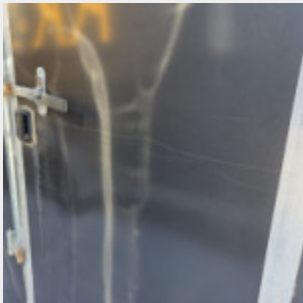
| Section | Niveau de dommage | Types de dommage | Détails | Photo |
|---|---|---|---|---|
| Porte latérale | Modéré | Égratignure(s) | | |
