**Emplacement** BOISBRIAND  
**Type d'actif** Pickup ou VUS gros format  
**Marque / Modèle / Année** FORD F-150 XLT SUPERCREW 2023  
**NIV** 1FTFW1E8XPKE88336  
**Odomètre** 71887 km  
**Nombre de clés** 2

**Rapport de dommages**

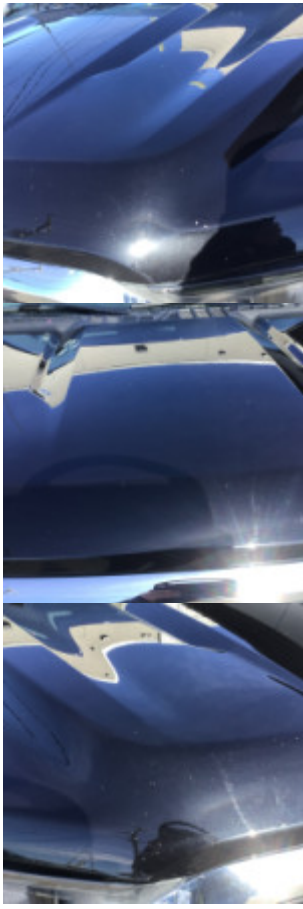
| Section | Niveau de dommage | Types de dommage | Détails | Photo |
|---|---|---|---|---|
| Capot | Majeur | Éclat de peinture | | |

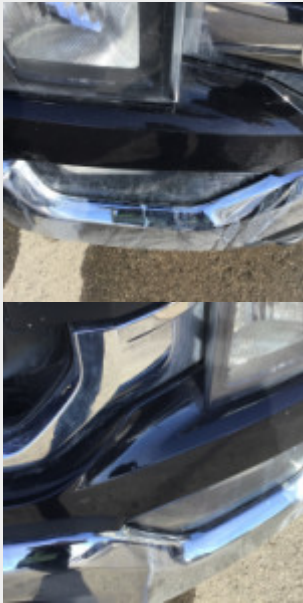
| Section | Niveau de dommage | Types de dommage | Détails | Photo |
|---|---|---|---|---|
| Carrosserie avant | Mineur | Éclat de peinture | | |

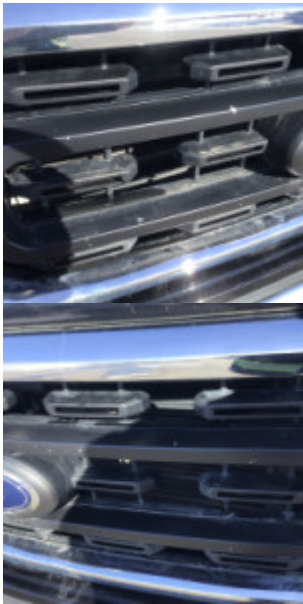
| Section | Niveau de dommage | Types de dommage | Détails | Photo |
|---|---|---|---|---|
| Calandre | Majeur | Éclat de peinture | | |

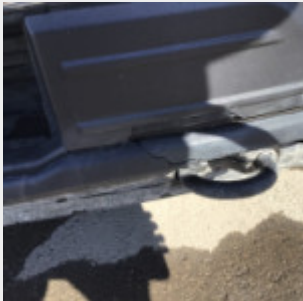
| Section | Niveau de dommage | Types de dommage | Détails | Photo |
|---|---|---|---|---|
| Bavette | Majeur | Bris | | |

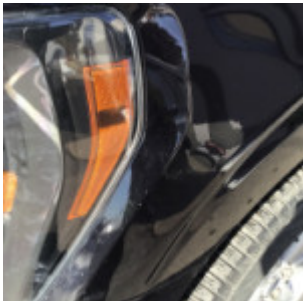
| Section | Niveau de dommage | Types de dommage | Détails | Photo |
|---|---|---|---|---|
| Aile gauche avant | Majeur | Éclat de peinture | | |

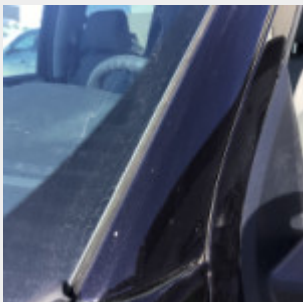
| Section | Niveau de dommage | Types de dommage | Détails | Photo |
|---|---|---|---|---|
| Contour haut de porte gauche | Majeur | Éclat de peinture | | |

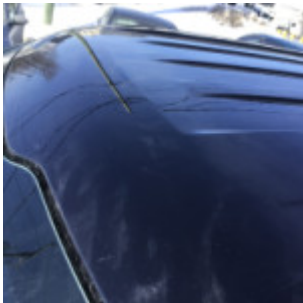
| Section | Niveau de dommage | Types de dommage | Détails | Photo |
|---|---|---|---|---|
| Toît | Majeur | Éclat de peinture | | |

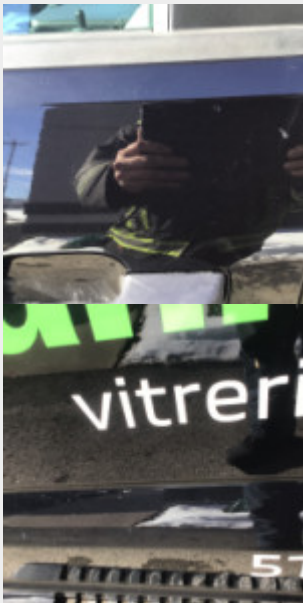
| Section | Niveau de dommage | Types de dommage | Détails | Photo |
|---|---|---|---|---|
| Porte avant gauche | Majeur | Éclat de peinture, Égratignure(s) | | |

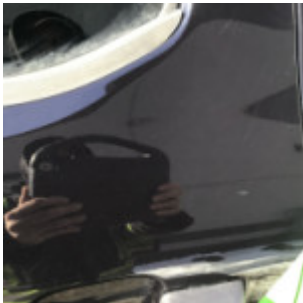
| Section | Niveau de dommage | Types de dommage | Détails | Photo |
|---|---|---|---|---|
| Porte arrière gauche | Modéré | Éclat de peinture, Égratignure(s) | | |

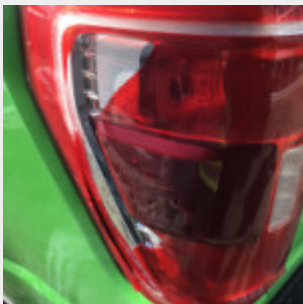
**Condition** bien, moteur 3.5L ecoboost, lumière arrière gauche briser, carrosserie Eclat peinture et égratignures

| Section | Niveau de dommage | Types de dommage | Détails | Photo |
|---|---|---|---|---|
| Lumière arrière gauche | Majeur | Bris | | |

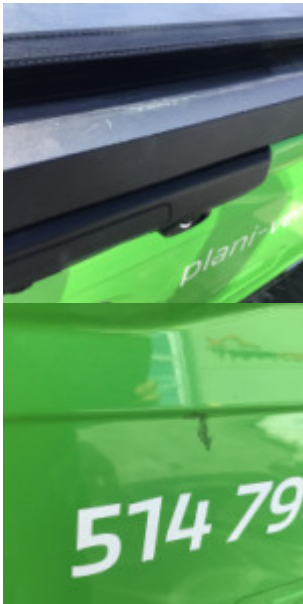
| Section | Niveau de dommage | Types de dommage | Détails | Photo |
|---|---|---|---|---|
| Hayon | Majeur | Retouche de peinture, Égratignure(s) | | |

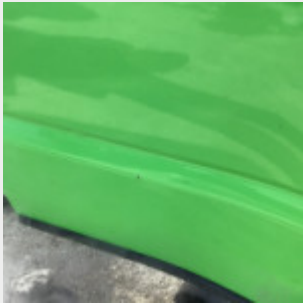
| Section | Niveau de dommage | Types de dommage | Détails | Photo |
|---|---|---|---|---|
| Aile droite arrière | Modéré | Éclat de peinture | | |

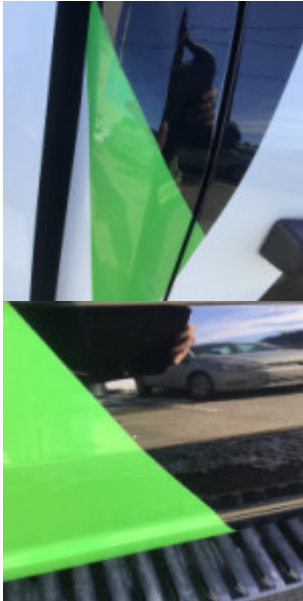
| Section | Niveau de dommage | Types de dommage | Détails | Photo |
|---|---|---|---|---|
| Porte arrière droite | Majeur | Éclat de peinture, Retouche de peinture | | |

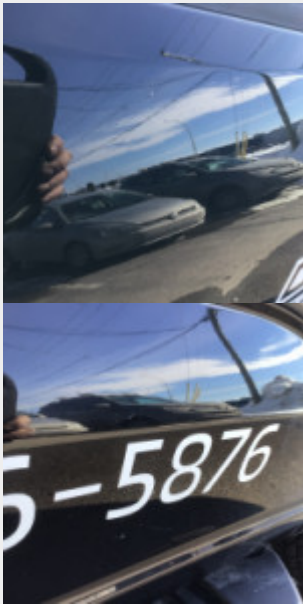
| Section | Niveau de dommage | Types de dommage | Détails | Photo |
|---|---|---|---|---|
| Porte avant droite | Majeur | Éclat de peinture, Égratignure(s) | | |

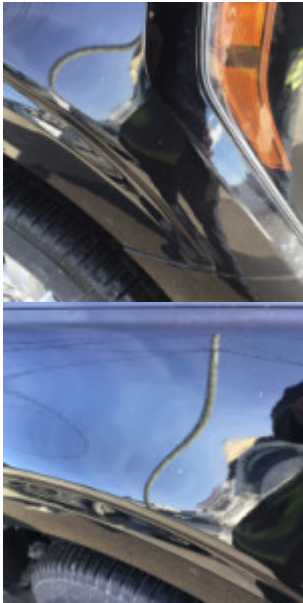
| Section | Niveau de dommage | Types de dommage | Détails | Photo |
|---|---|---|---|---|
| Aile droite avant | Majeur | Éclat de peinture | | |
