| <b>Type d'actif</b> | Remorque utilitaire |
| <b>Marque / Modèle / Année</b> | PACE AMERICAN K7210STSV-030 2024 |

**Rapport de dommages**

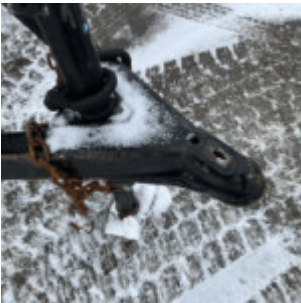
| Section | Niveau de dommage | Types de dommage | Détails | Photo |
|---|---|---|---|---|
| Attelage | Majeur | Besoin d'un remplacement | | |

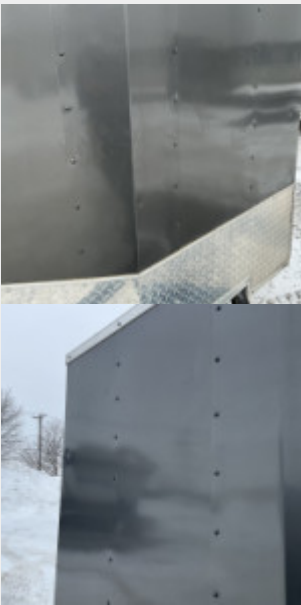
| Section | Niveau de dommage | Types de dommage | Détails | Photo |
|---|---|---|---|---|
| Panneau avant droite | Modéré | Bosse(s), Égratignure(s) | | |

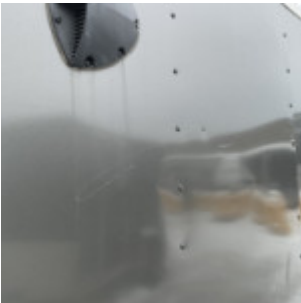
| Section | Niveau de dommage | Types de dommage | Détails | Photo |
|---|---|---|---|---|
| Panneau devant gauche | Modéré | Bosse(s), Égratignure(s) | | |

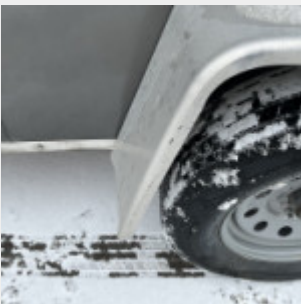
| Section | Niveau de dommage | Types de dommage | Détails | Photo |
|---|---|---|---|---|
| Contour de l'aile gauche | Mineur | Égratignure(s) | | |

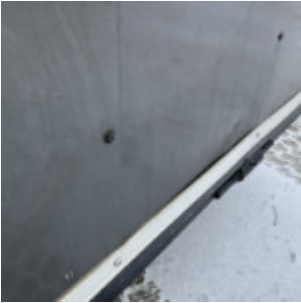
| Section | Niveau de dommage | Types de dommage | Détails | Photo |
|---|---|---|---|---|
| Porte arrière gauche | Modéré | Bosse(s) | | |

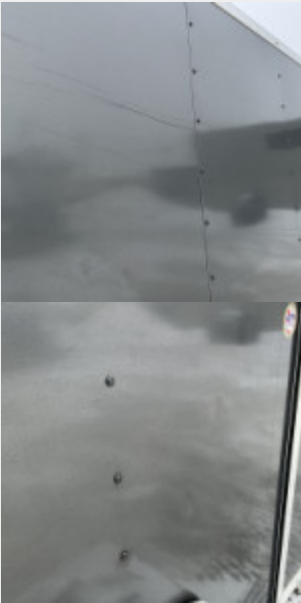
| Section | Niveau de dommage | Types de dommage | Détails | Photo |
|---|---|---|---|---|
| Panneau milieu droite | Majeur | Bosse(s), Égratignure(s) | | |

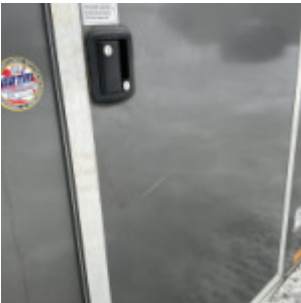
| Section | Niveau de dommage | Types de dommage | Détails | Photo |
|---|---|---|---|---|
| Porte latérale | Majeur | Égratignure(s) | | |
