| <b>Marque / Modèle / Année</b> | SUBARU OUTBACK LIMITED 2019 |
| <b>NIV</b> | 4S4BSFLC7K3242180 |

**Rapport de dommages**

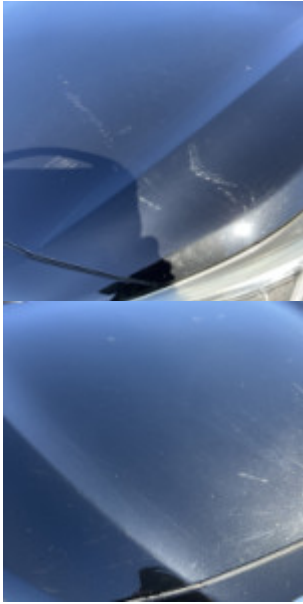
| Section | Niveau de dommage | Types de dommage | Détails | Photo |
|---|---|---|---|---|
| Capot (centre) | Majeur | Éclat de peinture, Égratignure(s) | | |

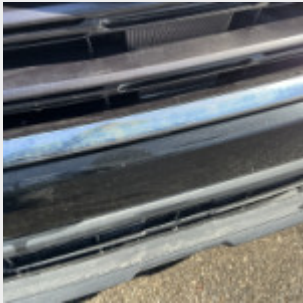
| Section | Niveau de dommage | Types de dommage | Détails | Photo |
|---|---|---|---|---|
| Pare-chocs avant | Majeur | Égratignure(s) | | |

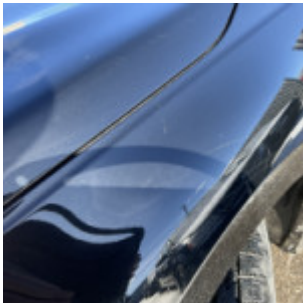
| Section | Niveau de dommage | Types de dommage | Détails | Photo |
|---|---|---|---|---|
| Aile avant gauche | Majeur | Égratignure(s) | | |

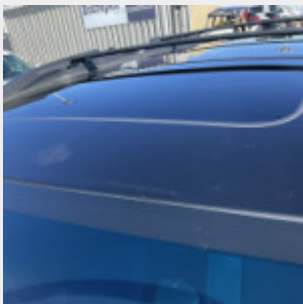
| Section | Niveau de dommage | Types de dommage | Détails | Photo |
|---|---|---|---|---|
| Toit | Majeur | Éclat de peinture | | |

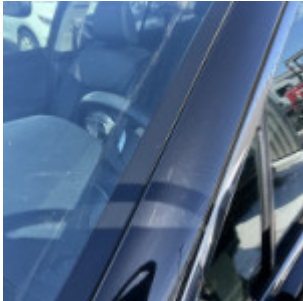
| Section | Niveau de dommage | Types de dommage | Détails | Photo |
|---|---|---|---|---|
| Haut des portes - côté gauche | Majeur | Égratignure(s) | | |

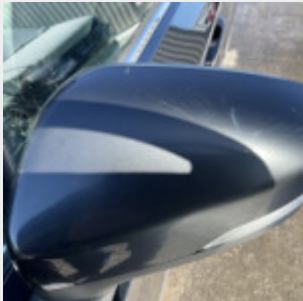
| Section | Niveau de dommage | Types de dommage | Détails | Photo |
|---|---|---|---|---|
| Rétroviseur gauche | Majeur | Égratignure(s) | | |

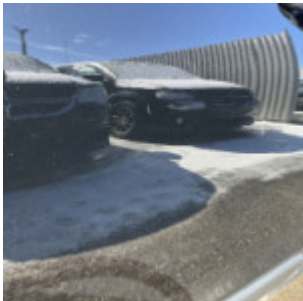
| Section | Niveau de dommage | Types de dommage | Détails | Photo |
|---|---|---|---|---|
| Porte avant gauche (section principale) | Majeur | Éclat de peinture, Égratignure(s) | | |

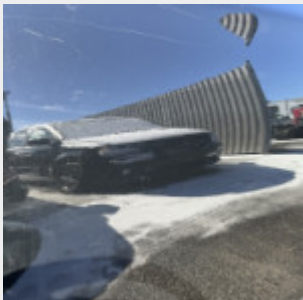
| Section | Niveau de dommage | Types de dommage | Détails | Photo |
|---|---|---|---|---|
| Porte arrière gauche (section principale) | Majeur | Égratignure(s) | | |

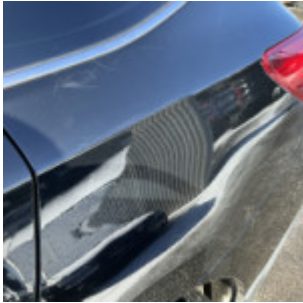
| Section | Niveau de dommage | Types de dommage | Détails | Photo |
|---|---|---|---|---|
| Aile arrière gauche | Majeur | Égratignure(s) | | |

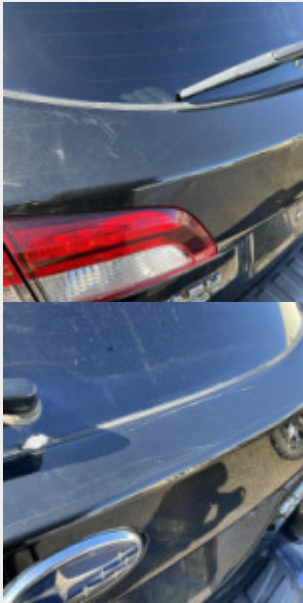
| Section | Niveau de dommage | Types de dommage | Détails | Photo |
|---|---|---|---|---|
| Arrière | Majeur | Égratignure(s) | | |

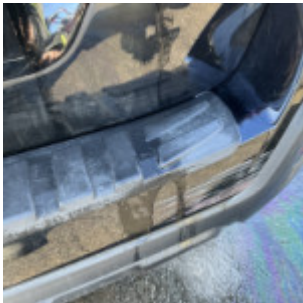
| Section | Niveau de dommage | Types de dommage | Détails | Photo |
|---|---|---|---|---|
| Pare-chocs arrière | Majeur | Égratignure(s) | | |

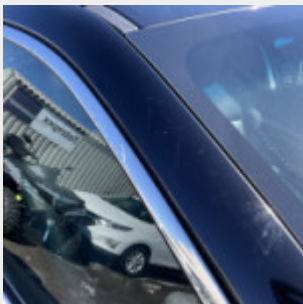
| Section | Niveau de dommage | Types de dommage | Détails | Photo |
|---|---|---|---|---|
| Haut de portes - côté droit | Majeur | Égratignure(s) | | |

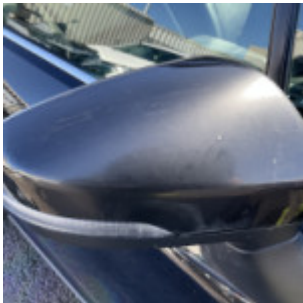
| Section | Niveau de dommage | Types de dommage | Détails | Photo |
|---|---|---|---|---|
| Rétroviseur droite | Majeur | Éclat de peinture, Égratignure(s) | | |

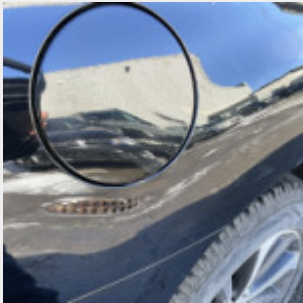
| Section | Niveau de dommage | Types de dommage | Détails | Photo |
|---|---|---|---|---|
| Aile arrière droite | Modéré | Égratignure(s) | | |

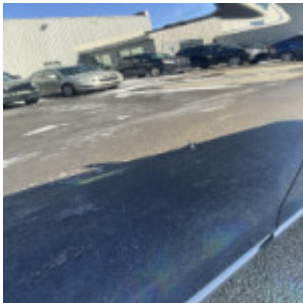
| Section | Niveau de dommage | Types de dommage | Détails | Photo |
|---|---|---|---|---|
| Porte arrière droite (section principale) | Majeur | Bosse(s), Égratignure(s) | | |

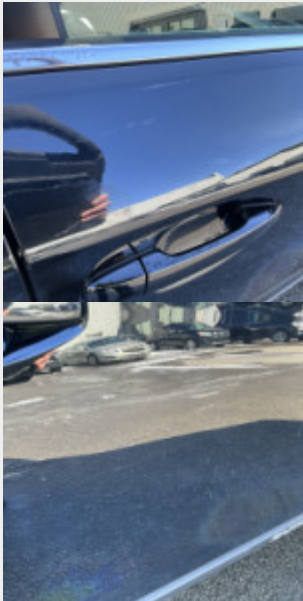
| Section | Niveau de dommage | Types de dommage | Détails | Photo |
|---|---|---|---|---|
| Porte avant droite (section principale) | Majeur | | | |

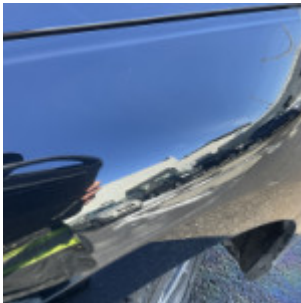
| Section | Niveau de dommage | Types de dommage | Détails | Photo |
|---|---|---|---|---|
| Aile avant droite | Mineur | Éclat de peinture | | |
