| <b>Marque / Modèle / Année</b> | FREIGHTLINER 114SD 2018 |
| <b>NIV</b> | 1FVHG3DV9JHJF6370 |

**Rapport de dommages**

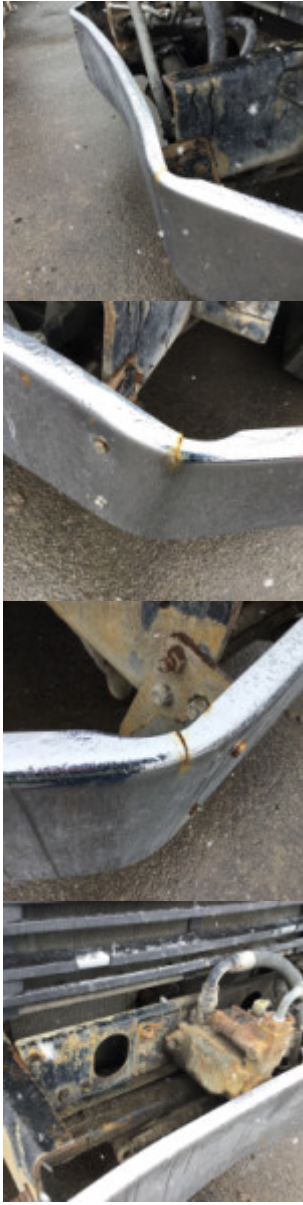
| Section | Niveau de dommage | Types de dommage | Détails | Photo |
|---|---|---|---|--|
| Pare-chocs avant | Majeur | Bris | | |

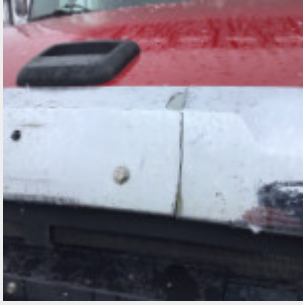
| Section | Niveau de dommage | Types de dommage | Détails | Photo |
|---|---|---|---|--|
| Calandre | Majeur | Bris | chrome<br>briser | |

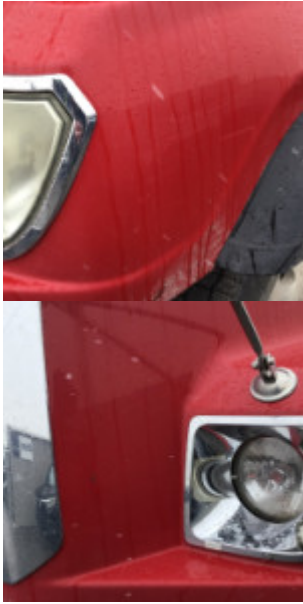
| Section | Niveau de dommage | Types de dommage | Détails | Photo |
|---|---|---|---|---|
| Aile avant gauche | Modéré | Éclat de peinture, Égratignure(s) | | |

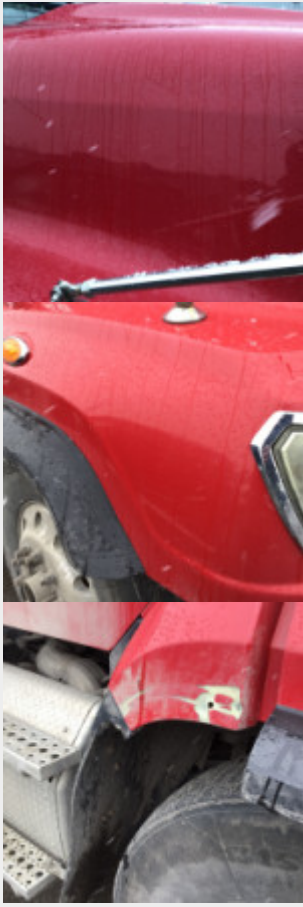
| Section | Niveau de dommage | Types de dommage | Détails | Photo |
|---|---|---|---|---|
| Aile avant droit | Majeur | Éclat de peinture, Égratignure(s) | | |

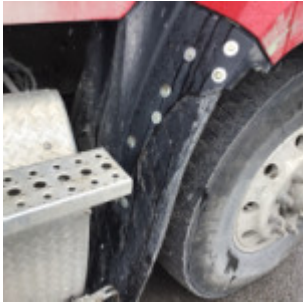
| Section | Niveau de dommage | Types de dommage | Détails | Photo |
|---|---|---|---|--|
| Intérieur d'aile côté droite | Majeur | Bris | garde de boue | |

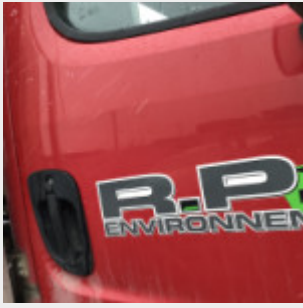
| Section | Niveau de dommage | Types de dommage | Détails | Photo |
|---|---|---|---|--|
| Portière | Mineur | Égratignure(s) | | |

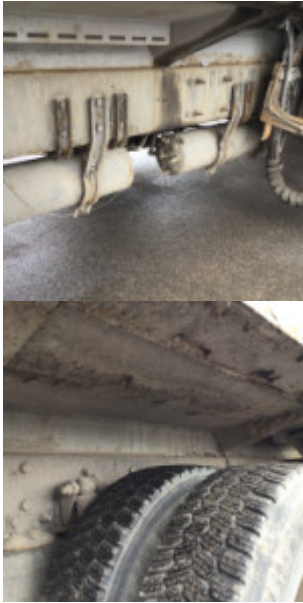
| Section | Niveau de dommage | Types de dommage | Détails | Photo |
|---|---|---|---|---|
| Châssis section avant | Majeur | Rouille | | |

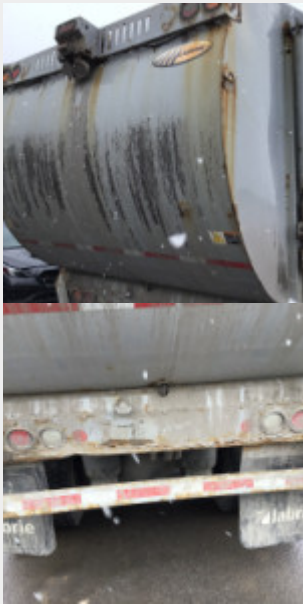
| Section | Niveau de dommage | Types de dommage | Détails | Photo |
|---|---|---|---|---|
| Carrosserie arrière bas | Majeur | Rouille | | |

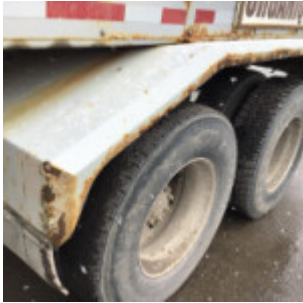
| Section | Niveau de dommage | Types de dommage | Détails | Photo |
|---|---|---|---|--|
| Aile avant des roues arrières | Majeur | Rouille, Égratignure(s) | | |

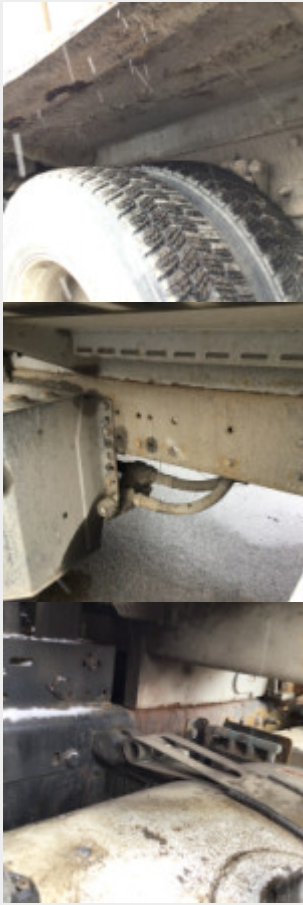
| Section | Niveau de dommage | Types de dommage | Détails | Photo |
|---|---|---|---|--|
| Châssis section du milieu | Majeur | Rouille | | |

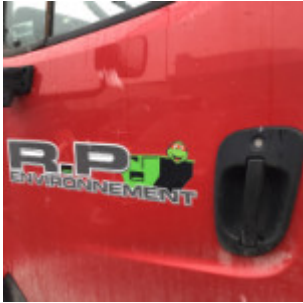
| Section | Niveau de dommage | Types de dommage | Détails | Photo |
|---|---|---|---|--|
| Portière | Mineur | Égratignure(s) | | |
