Emplacement BOISBRIAND
Type d'actif Automobile
Marque / Modèle / Année LAND ROVER DISCOVERY SPORT HSE 2016
NIV SALCR2BG8GH581454
Odomètre 194969 km
Nombre de clés 1

Rapport de dommages

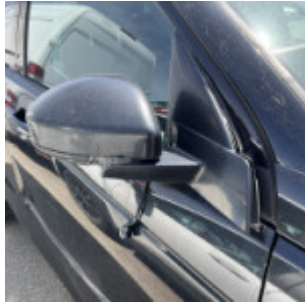
Section	Niveau de dommage	Types de dommage	Détails	Photo
Rétroviseur droite	Majeur	Besoin d'un remplacement

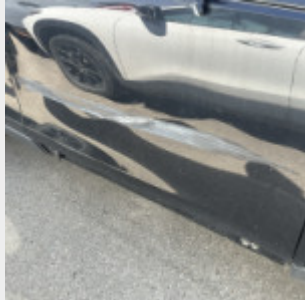
Porte avant droite (section principale)	Majeur	Bosse(s), Manquant, Égratignure(s)	Plastique bas de porte

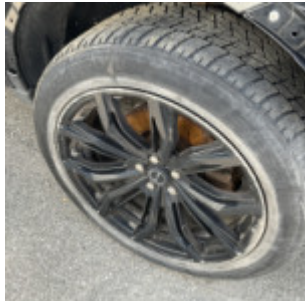
Jante avant droite	Majeur	Égratignure(s)

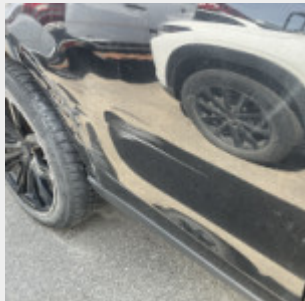
Porte arrière droite (section principale)	Majeur	Manquant, Égratignure(s)	Aile plastique

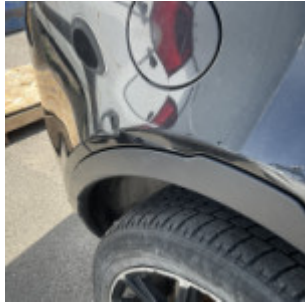
Section	Niveau de dommage	Types de dommage	Détails	Photo
Aile arrière droite	Majeur	Bosse(s), Égratignure(s)

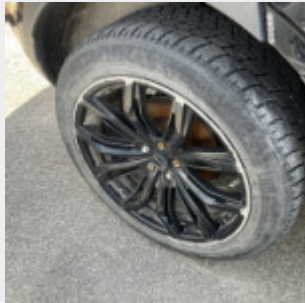
Jante arrière droite	Majeur	Égratignure(s)

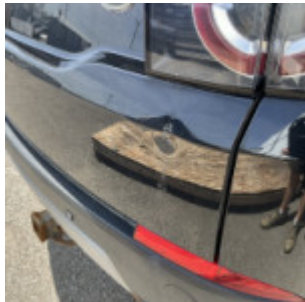
Valise	Majeur	Bosse(s), Égratignure(s)

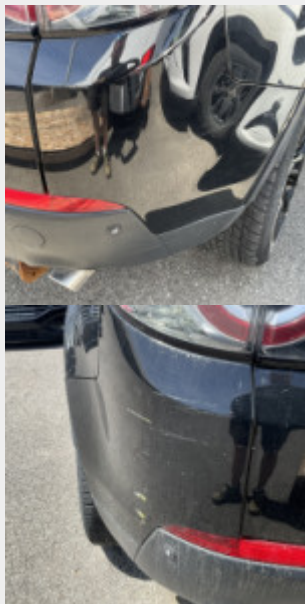
Pare-chocs arrière	Majeur	Égratignure(s)

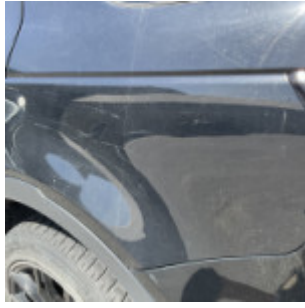
Section	Niveau de dommage	Types de dommage	Détails	Photo
Aile arrière gauche	Modéré	Égratignure(s)

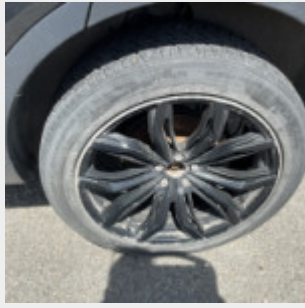
Jante arrière gauche	Majeur	Égratignure(s)

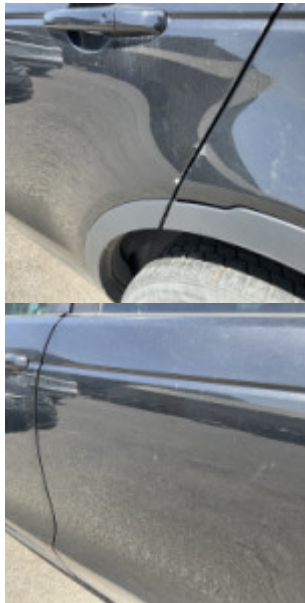
Porte arrière gauche (section principale)	Majeur	Égratignure(s)

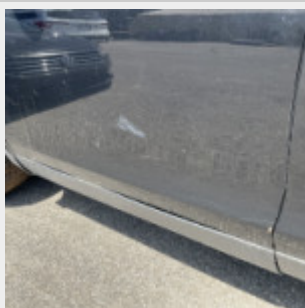
Porte avant gauche (section principale)	Majeur	Rouille, Égratignure(s)

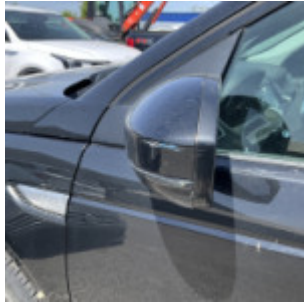
Section	Niveau de dommage	Types de dommage	Détails	Photo
Rétroviseur gauche	Majeur	Égratignure(s)

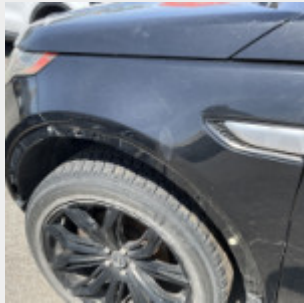
Aile avant gauche	Modéré	Manquant, Égratignure(s)	Plastique tour aile

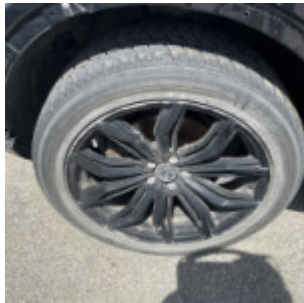
Jante avant gauche	Majeur	Égratignure(s)
