**Emplacement** BOISBRIAND  
**Type d'actif** Automobile  
**Marque / Modèle / Année** CHEVROLET EQUINOX LT 2021  
**NIV** 2GNAXUEV1M6110667  
**Odomètre** 148758 km  
**Nombre de clés** 1

**Rapport de dommages**

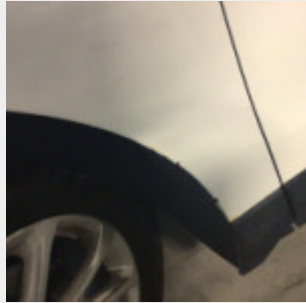
Section	Niveau de dommage	Types de dommage	Détails	Photo
Aile avant gauche	Majeur	Éclat de peinture, Rouille

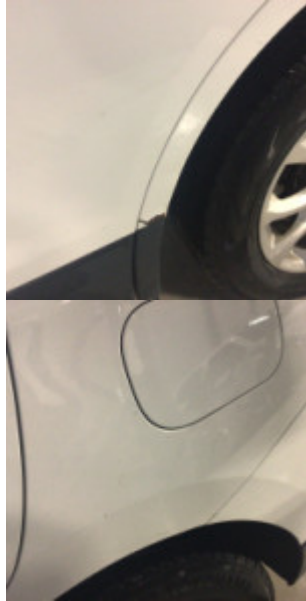
Aile arrière gauche	Majeur	Éclat de peinture, Rouille

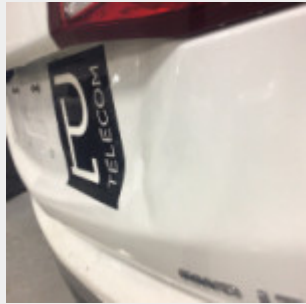
Arrière	Majeur	Bosse(s)

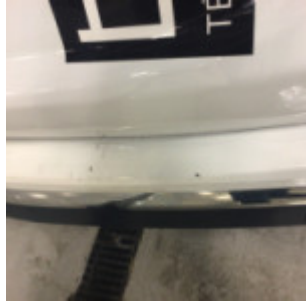
Pare-chocs arrière	Majeur	Égratignure(s)

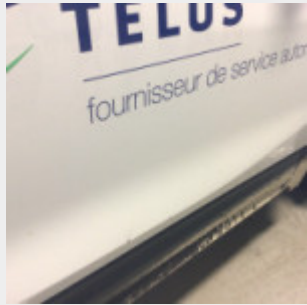
Section	Niveau de dommage	Types de dommage	Détails	Photo
Porte avant droite (section principale)	Majeur	Bosse(s), Éclat de peinture, Rouille

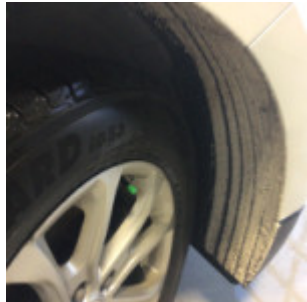
Aile avant droite	Majeur	Autre	INTERIEUR AILE CIMENT COLLER

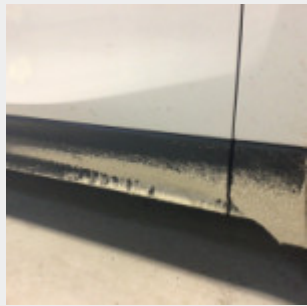
Jupe droite	Majeur	Autre	CIMENT COLLER

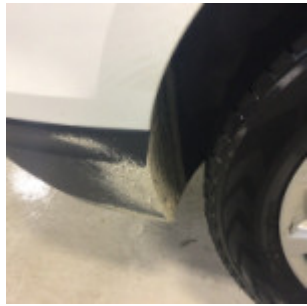
Aile arrière droite	Majeur	Autre	CIMENT COLLER ET PARE-CHOCS ARRIERE DE COTER AUSSI
