| <b>Marque / Modèle / Année</b> | HONDA CR-V LX 2018 |
| <b>NIV</b> | 2HKRW2H26JH135804 |

**Rapport de dommages**

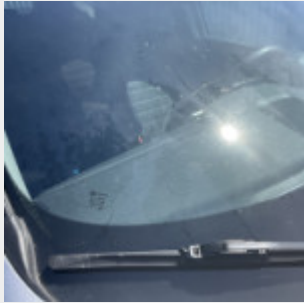
| <b>Condition</b> | Un ou plusieurs témoins sont allumés dans le tableau de bord; Pare-brise craqué |

| Section | Niveau de dommage | Types de dommage | Détails | Photo |
|---|---|---|---|---|
| Pare-brise avant | Majeur | Besoin d'un remplacement | | |

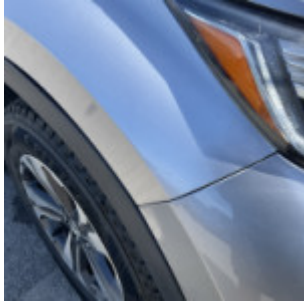
| Section | Niveau de dommage | Types de dommage | Détails | Photo |
|---|---|---|---|---|
| Aile avant droite | Mineur | Éclat de peinture, Égratignure(s) | | |

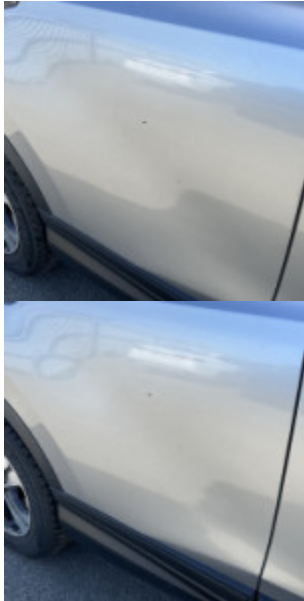
| Section | Niveau de dommage | Types de dommage | Détails | Photo |
|---|---|---|---|---|
| Porte arrière droite (section principale) | Majeur | Rouille, Égratignure(s) | | |

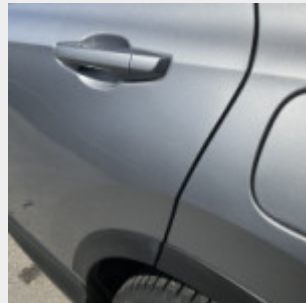
| Section | Niveau de dommage | Types de dommage | Détails | Photo |
|---|---|---|---|---|
| Porte arrière gauche (section principale) | Mineur | Égratignure(s) | | |

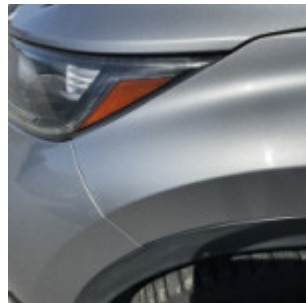
| Section | Niveau de dommage | Types de dommage | Détails | Photo |
|---|---|---|---|---|
| Aile avant gauche | Mineur | Éclat de peinture, Égratignure(s) | | |
