Emplacement BOISBRIAND
Type d'actif Automobile
Marque / Modèle / Année BUICK ENCORE PREFERRED 2019
NIV KL4CJASB3KB708873
Odomètre 104116 km
Nombre de clés 1

Rapport de dommages

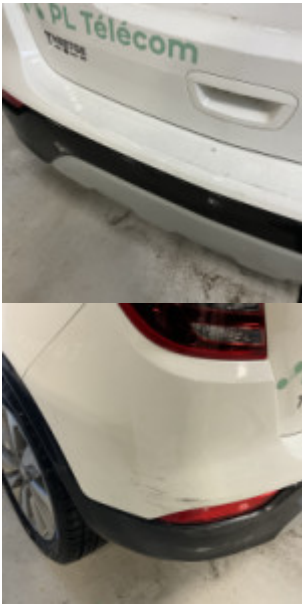
Section	Niveau de dommage	Types de dommage	Détails	Photo
Porte avant droite (section principale)	Majeur	Autre	Trace de rouille	
Pare-chocs arrière	Majeur	Égratignure(s)

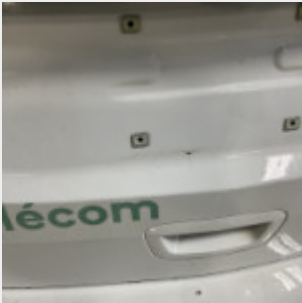
Valise	Modéré	Éclat de peinture

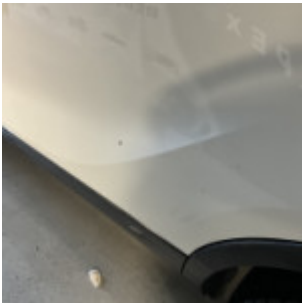
Porte arrière gauche (section principale)	Majeur	Éclat de peinture
