| <b>Marque / Modèle / Année</b> | CHEVROLET VOLT 2019 |
| <b>NIV</b> | 1G1RA6S59KU116608 |

**Rapport de dommages**

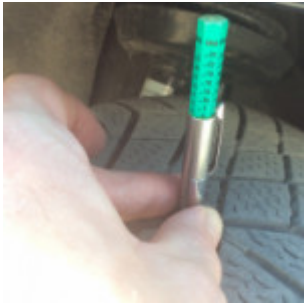
| Section | Niveau de<br>dommage | Types de dommage | Détails | Photo |
|---|---|---|---|---|
| Pneu avant gauche | Modéré | Autre | pneu usé | |

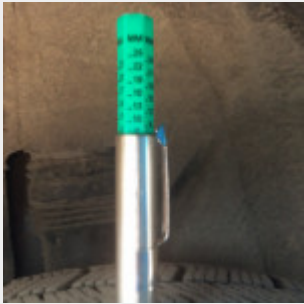
| Section | Niveau de dommage | Types de dommage | Détails | Photo |
|---|---|---|---|---|
| Pneu avant droit | Modéré | Autre | pneu usé | |

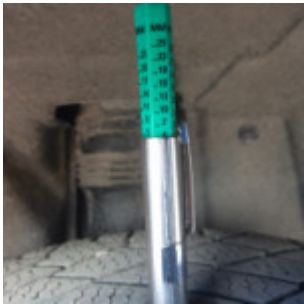
| Section | Niveau de dommage | Types de dommage | Détails | Photo |
|---|---|---|---|---|
| Pneu arrière gauche | Modéré | Autre | pneu usé | |

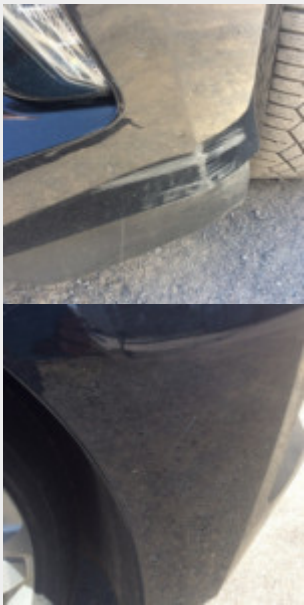
| Section | Niveau de dommage | Types de dommage | Détails | Photo |
|---|---|---|---|---|
| Pare-chocs avant | Modéré | Égratignure(s) | | |

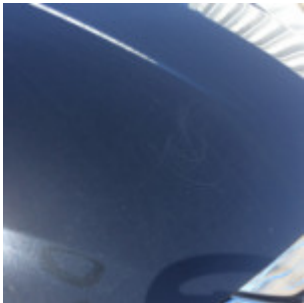
| Section | Niveau de dommage | Types de dommage | Détails | Photo |
|---|---|---|---|---|
| Capot (centre) | Mineur | Égratignure(s) | | |

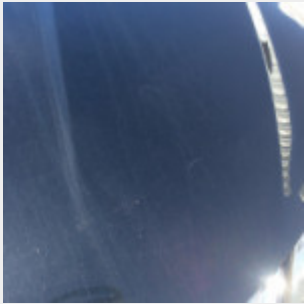
| Section | Niveau de dommage | Types de dommage | Détails | Photo |
|---|---|---|---|---|
| Capot (côté aile gauche) | Mineur | Égratignure(s) | | |

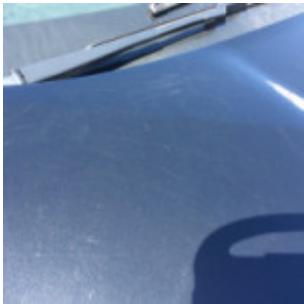
| Section | Niveau de dommage | Types de dommage | Détails | Photo |
|---|---|---|---|---|
| Capot (côté aile droite) | Mineur | Égratignure(s) | | |

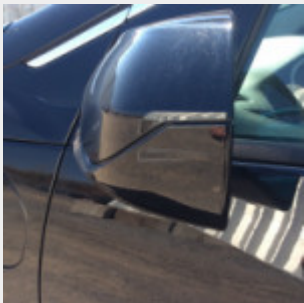
| Section | Niveau de dommage | Types de dommage | Détails | Photo |
|---|---|---|---|---|
| Rétroviseur gauche | Mineur | Égratignure(s) | | |

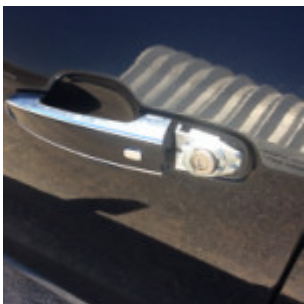
| Section | Niveau de dommage | Types de dommage | Détails | Photo |
|---|---|---|---|---|
| Porte avant gauche (section principale) | Majeur | Manquant | | |

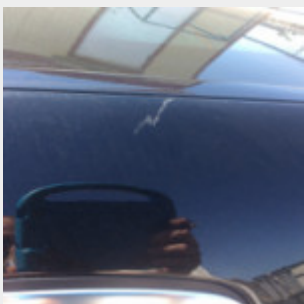
| Section | Niveau de dommage | Types de dommage | Détails | Photo |
|---|---|---|---|---|
| Aile arrière gauche | Modéré | Égratignure(s) | | |

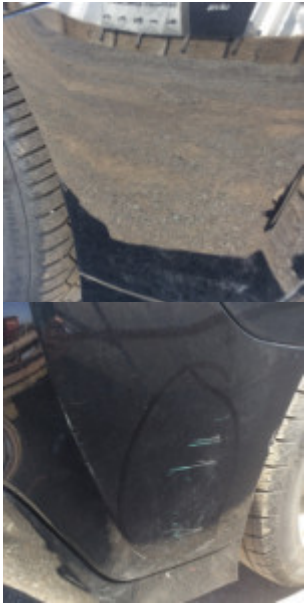
| Section | Niveau de dommage | Types de dommage | Détails | Photo |
|---|---|---|---|---|
| Pare-chocs arrière | Modéré | Égratignure(s) | | |

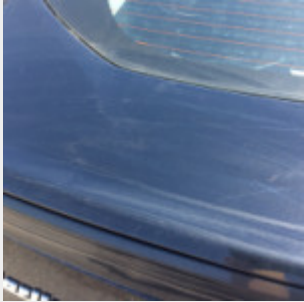
| Section | Niveau de dommage | Types de dommage | Détails | Photo |
|---|---|---|---|---|
| Valise | Mineur | Égratignure(s) | | |

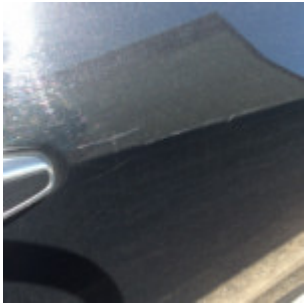
| Section | Niveau de dommage | Types de dommage | Détails | Photo |
|---|---|---|---|---|
| Porte arrière droite (section principale) | Mineur | Égratignure(s) | | |

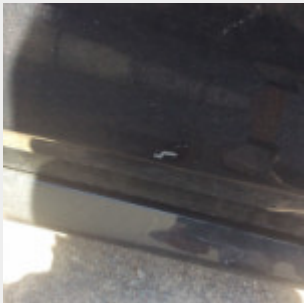
| Section | Niveau de dommage | Types de dommage | Détails | Photo |
|---|---|---|---|---|
| Porte avant droite (section principale) | Modéré | Égratignure(s) | | |

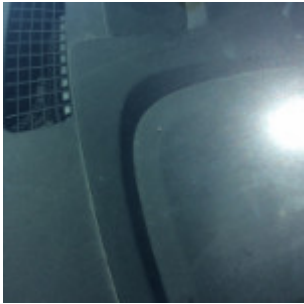
| Section | Niveau de dommage | Types de dommage | Détails | Photo |
|---|---|---|---|---|
| Pare-brise avant | Modéré | Cassure | | |

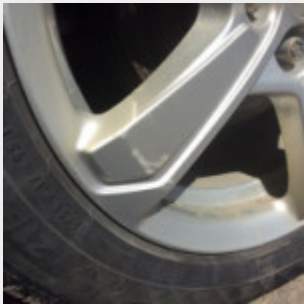
| Section | Niveau de dommage | Types de dommage | Détails | Photo |
|---|---|---|---|---|
| Jante arrière droite | Modéré | Égratignure(s) | | |

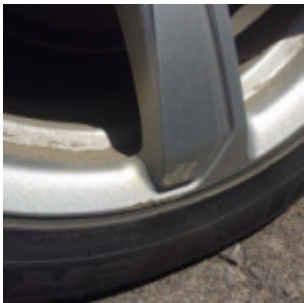
| Section | Niveau de dommage | Types de dommage | Détails | Photo |
|---|---|---|---|---|
| Jante avant droite | Modéré | Égratignure(s) | | |

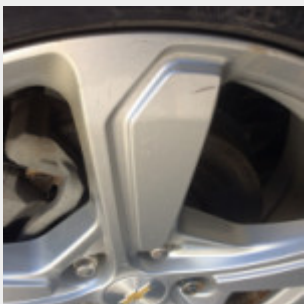
| Section | Niveau de dommage | Types de dommage | Détails | Photo |
|---|---|---|---|---|
| Jante avant gauche | Modéré | Égratignure(s) | | |
