| <b>Marque / Modèle / Année</b> | VOLKSWAGEN TIGUAN 2.0T 4MOTION 2009 |

**Rapport de dommages**

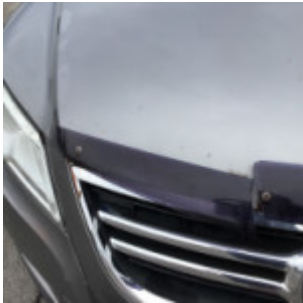
| Section | Niveau de dommage | Types de dommage | Détails | Photo |
|---|---|---|---|---|
| Capot (centre) | Majeur | Cassure, Éclat de peinture | L'iPhone cassé | |

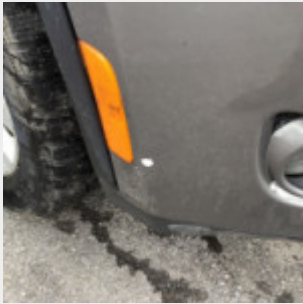
| Section | Niveau de dommage | Types de dommage | Détails | Photo |
|---|---|---|---|---|
| Pare-chocs avant | Modéré | Égratignure(s) | | |

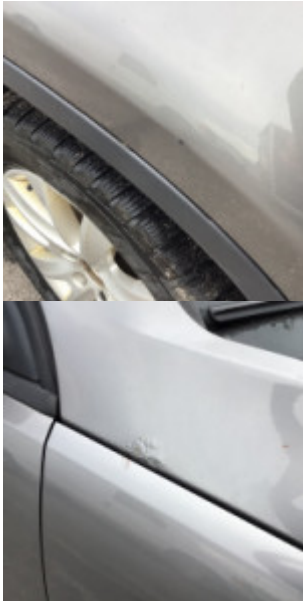
| Section | Niveau de dommage | Types de dommage | Détails | Photo |
|---|---|---|---|---|
| Aile avant droite | Majeur | Rouille | | |

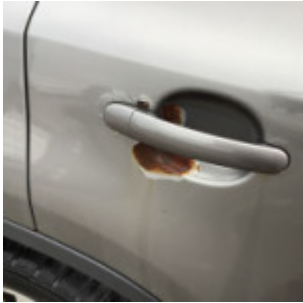
| Section | Niveau de dommage | Types de dommage | Détails | Photo |
|---|---|---|---|---|
| Porte arrière droite (section principale) | Majeur | Rouille | | |

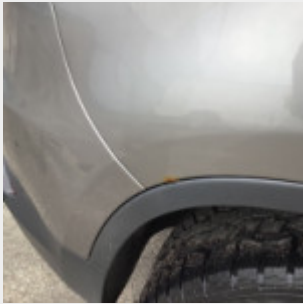
| Section | Niveau de dommage | Types de dommage | Détails | Photo |
|---|---|---|---|---|
| Aile arrière droite | Modéré | Rouille | | |

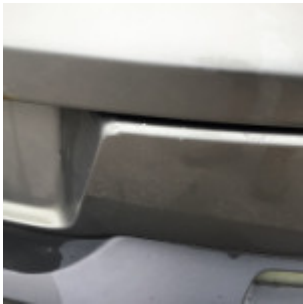
| Section | Niveau de dommage | Types de dommage | Détails | Photo |
|---|---|---|---|---|
| Pare-chocs arrière | Modéré | Égratignure(s) | | |

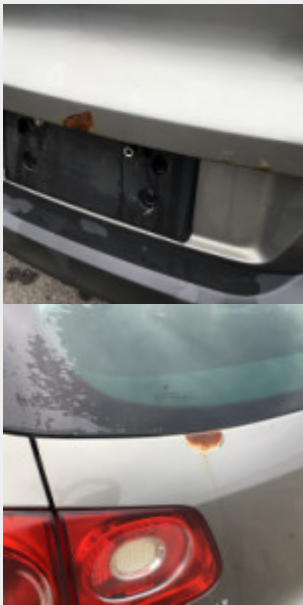
| Section | Niveau de dommage | Types de dommage | Détails | Photo |
|---|---|---|---|---|
| Valise | Majeur | Rouille | | |

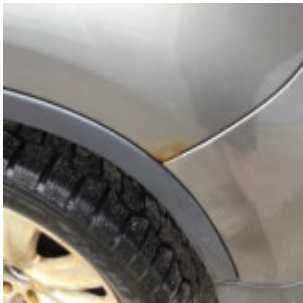
| Section | Niveau de dommage | Types de dommage | Détails | Photo |
|---|---|---|---|---|
| Aile arrière gauche | Modéré | Rouille | | |

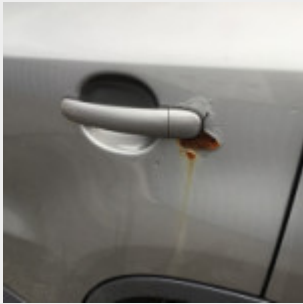
| Section | Niveau de dommage | Types de dommage | Détails | Photo |
|---|---|---|---|---|
| Porte arrière gauche (section principale) | Majeur | Rouille | | |

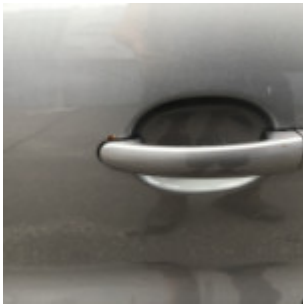
| Section | Niveau de dommage | Types de dommage | Détails | Photo |
|---|---|---|---|---|
| Porte avant gauche (section principale) | Modéré | Égratignure(s), Rouille | | |

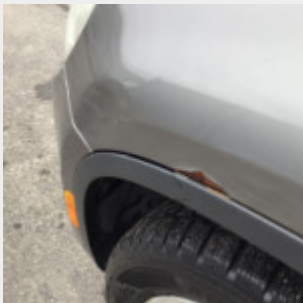
| Section | Niveau de dommage | Types de dommage | Détails | Photo |
|---|---|---|---|---|
| Aile avant gauche | Majeur | Bosse(s), Rouille | | |

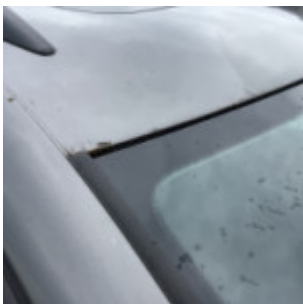
| Section | Niveau de dommage | Types de dommage | Détails | Photo |
|---|---|---|---|---|
| Toît | Modéré | Rouille | | |
