## Fiche descriptive sommaire et rapport de dommages

| <b>Marque / Modèle / Année</b> | FIAT 500 SPORT 2012 |

Rapport de dommages

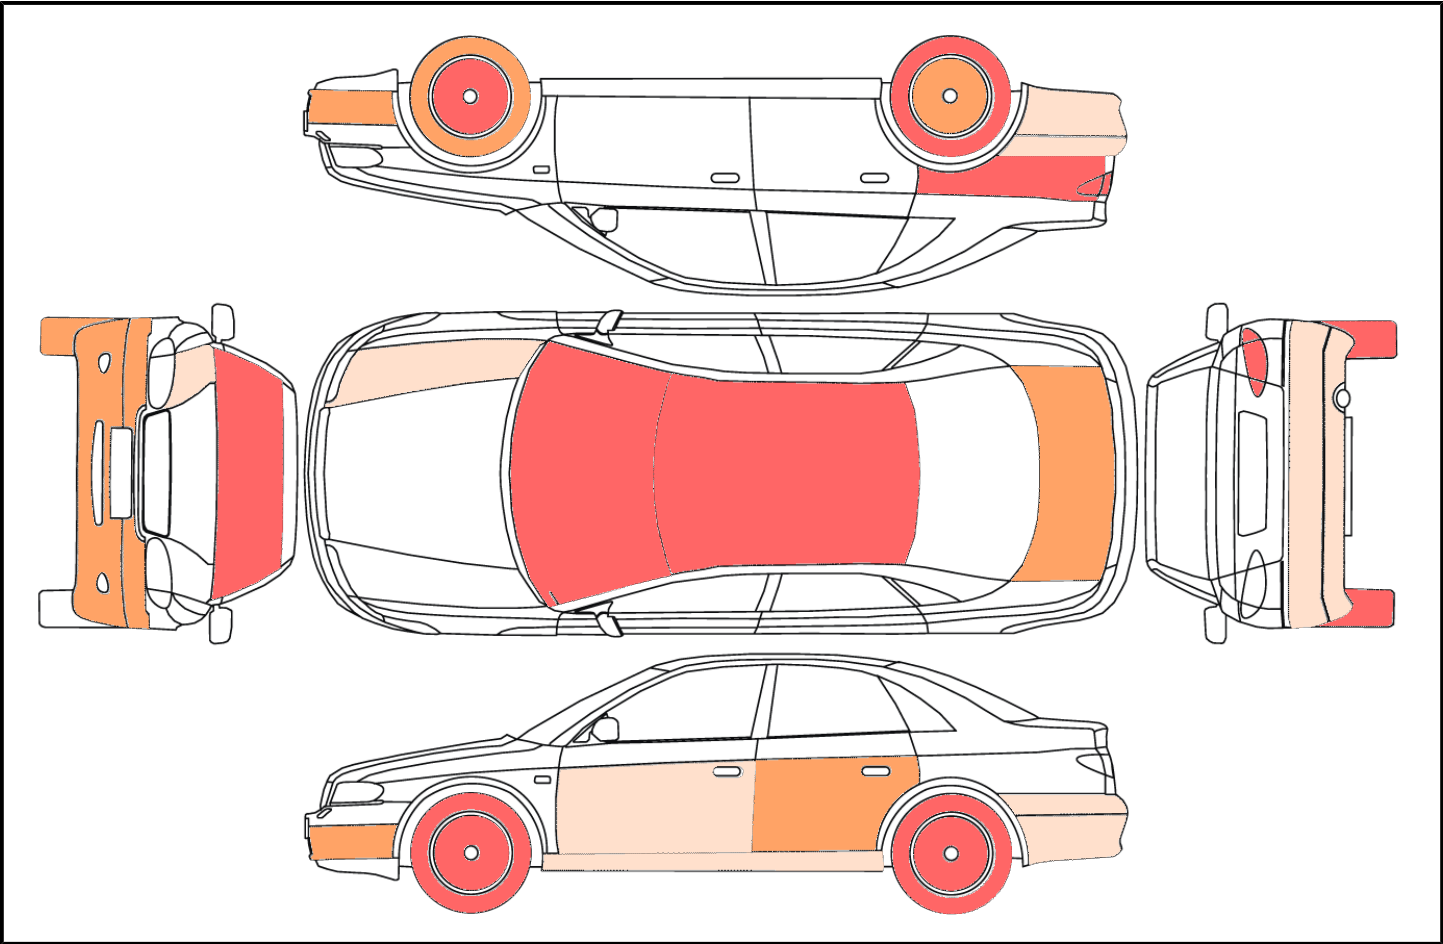
| <b>Condition</b> | témoin moteur allumé, pneus à remplacer, pare brise craqué, présence de rouille à quelques endroits, clenche du coffre ne fonctionne pas ni avec la télécommande, pare choc avant craqué, quelques éclats de peinture et égratignures, aile ar-g bossée, feu ar-d cassé, mags tachés et égratignés, brulure sur banc conducteur |

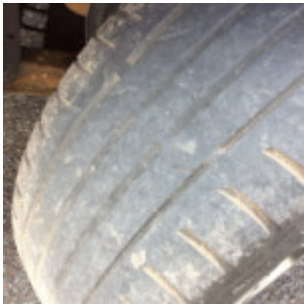
| Section | Niveau de dommage | Types de dommage | Détails | Photo |
|---|---|---|---|---|
| Pneu avant gauche | Majeur | Besoin d'un remplacement | | |

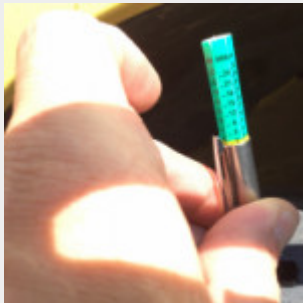
| Section | Niveau de dommage | Types de dommage | Détails | Photo |
|---|---|---|---|---|
| Pneu avant droit | Modéré | Autre | pneu usé | |

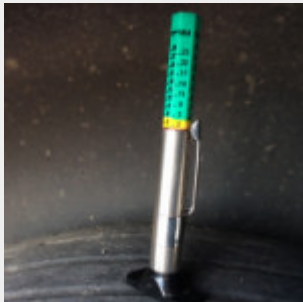
| Section | Niveau de dommage | Types de dommage | Détails | Photo |
|---|---|---|---|---|
| Pneu arrière gauche | Majeur | Besoin d'un remplacement | | |

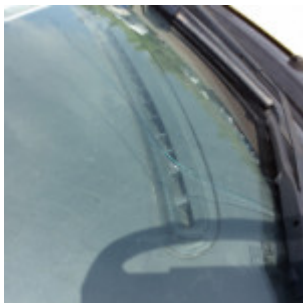
| Section | Niveau de dommage | Types de dommage | Détails | Photo |
|---|---|---|---|---|
| Pare-brise avant | Majeur | Besoin d'un remplacement | | |

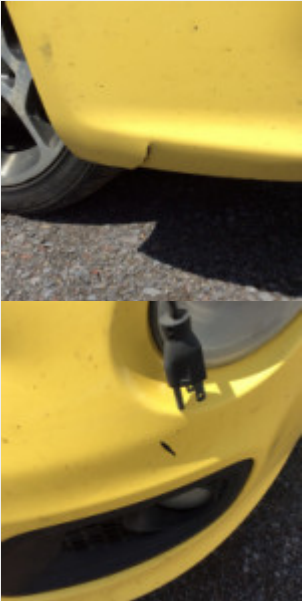
| Section | Niveau de<br>dommage | Types de dommage | Détails | Photo |
|---|---|---|---|---|
| Pare-chocs avant | Modéré | Cassure, Égratignure(s) | | |

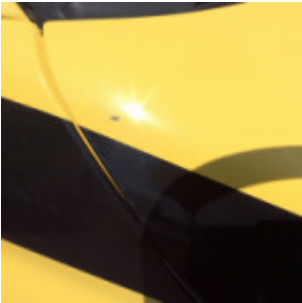
| Section | Niveau de<br>dommage | Types de dommage | Détails | Photo |
|---|---|---|---|---|
| Capot (côté aile droite) | Mineur | Éclat de peinture | | |

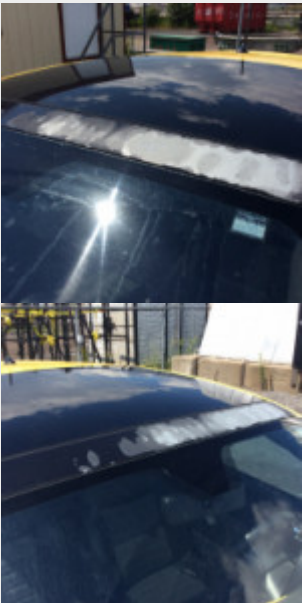
| Section | Niveau de<br>dommage | Types de dommage | Détails | Photo |
|---|---|---|---|---|
| Toît | Majeur | Autre, Taches | dépeinturé | |

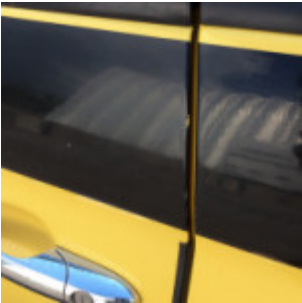
| Section | Niveau de<br>dommage | Types de dommage | Détails | Photo |
|---|---|---|---|---|
| Porte avant gauche<br>(section principale) | Mineur | Éclat de peinture | | |

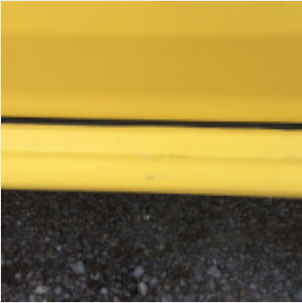
| Section | Niveau de<br>dommage | Types de dommage | Détails | Photo |
|---|---|---|---|---|
| Jupe gauche | Mineur | Égratignure(s) | | |

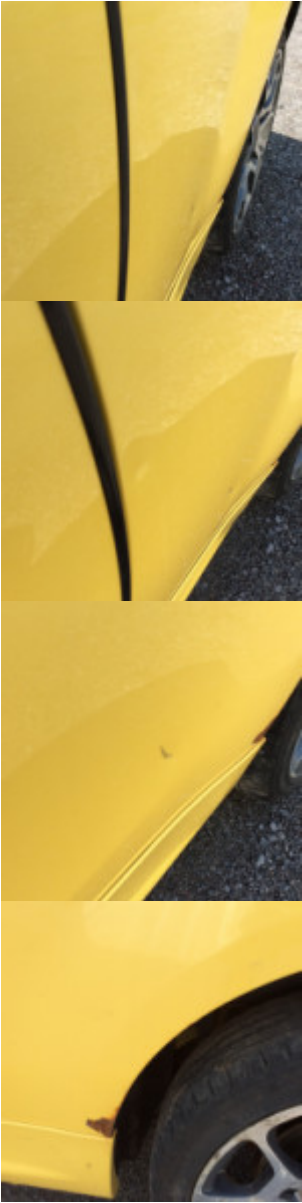
| Section | Niveau de<br>dommage | Types de dommage | Détails | Photo |
|---|---|---|---|---|
| Porte arrière gauche<br>(section principale) | Modéré | Bosse(s), Égratignure(s),<br>Rouille | | |

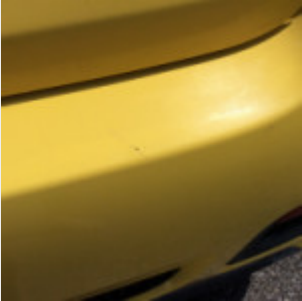
| Section | Niveau de<br>dommage | Types de dommage | Détails | Photo |
|---|---|---|---|---|
| Pare-chocs arrière | Mineur | Égratignure(s) | | |

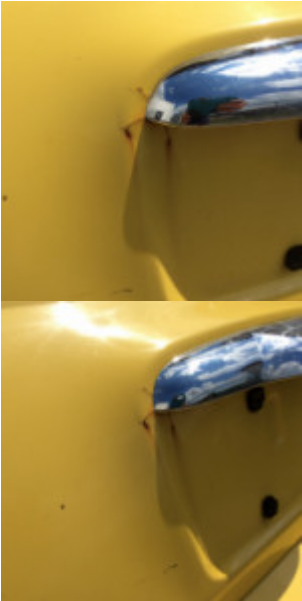
| Section | Niveau de<br>dommage | Types de dommage | Détails | Photo |
|---|---|---|---|---|
| Valise | Modéré | Rouille | | |

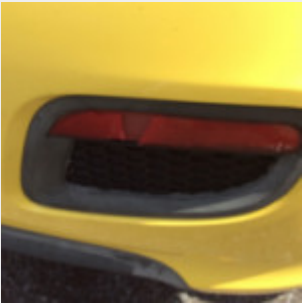
| Section | Niveau de<br>dommage | Types de dommage | Détails | Photo |
|---|---|---|---|---|
| Feu arrière droit | Majeur | Cassure | | |

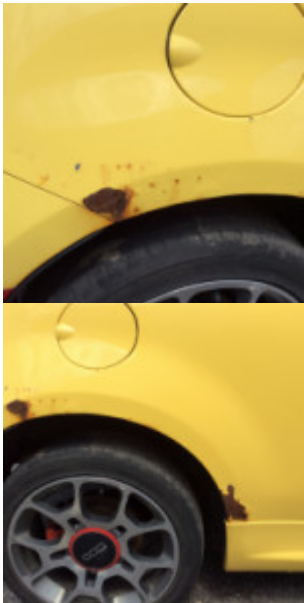
| Section | Niveau de dommage | Types de dommage | Détails | Photo |
|---|---|---|---|---|
| Aile arrière droite | Majeur | Rouille | | |

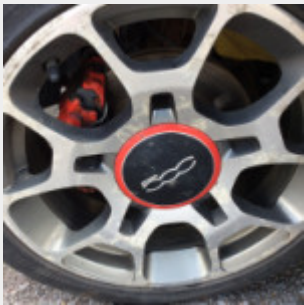
| Section | Niveau de dommage | Types de dommage | Détails | Photo |
|---|---|---|---|---|
| Jante avant gauche | Majeur | Égratignure(s), Taches | | |

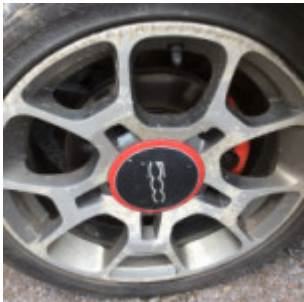
| Section | Niveau de dommage | Types de dommage | Détails | Photo |
|---|---|---|---|---|
| Jante avant droite | Majeur | Égratignure(s), Taches | | |

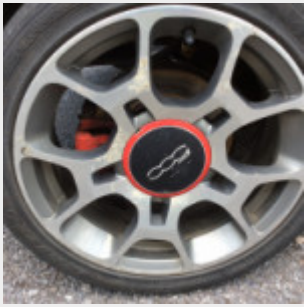
| Section | Niveau de dommage | Types de dommage | Détails | Photo |
|---|---|---|---|---|
| Jante arrière droite | Modéré | Égratignure(s), Taches | | |

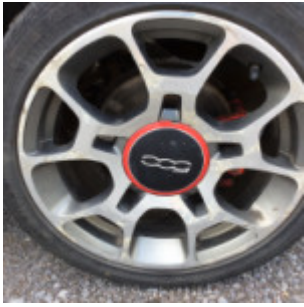
| Section | Niveau de dommage | Types de dommage | Détails | Photo |
|---|---|---|---|---|
| Jante arrière gauche | Majeur | Égratignure(s), Taches | | |
