| <b>Marque / Modèle / Année</b> | FORD FUSION S 2016 |
| <b>NIV</b> | 3FA6P0G79GR321298 |

## Rapport de dommages

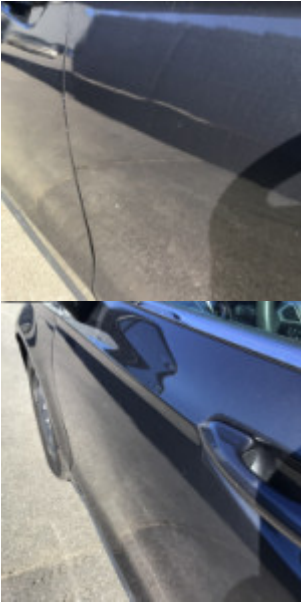
| Section | Niveau de<br>dommage | Types de dommage | Détails | Photo |
|---|---|---|---|---|
| Porte arrière gauche<br>(section principale) | Majeur | Bosse(s), Égratignure(s) | | |

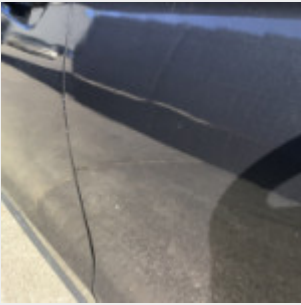
| Section | Niveau de<br>dommage | Types de dommage | Détails | Photo |
|---|---|---|---|---|
| Porte avant gauche<br>(section principale) | Modéré | Bosse(s) | | |

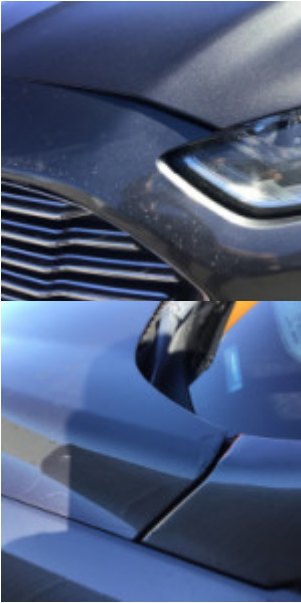
| Section | Niveau de<br>dommage | Types de dommage | Détails | Photo |
|---|---|---|---|---|
| Capot (centre) | Majeur | Égratignure(s), Retouche de<br>peinture | | |

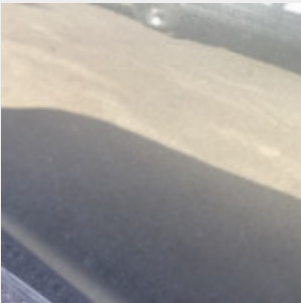
| Section | Niveau de dommage | Types de dommage | Détails | Photo |
|---|---|---|---|---|
| Porte arrière droite (section principale) | Mineur | Égratignure(s) | | |

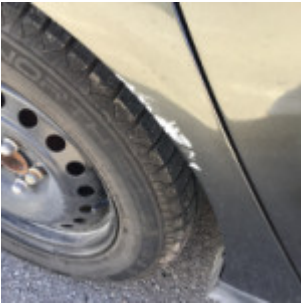
| Section | Niveau de dommage | Types de dommage | Détails | Photo |
|---|---|---|---|---|
| Aile arrière droite | Majeur | Bosse(s), Égratignure(s) | | |

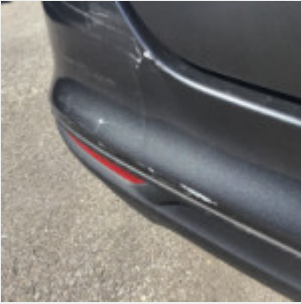
| Section | Niveau de dommage | Types de dommage | Détails | Photo |
|---|---|---|---|---|
| Pare-chocs arrière | Majeur | Égratignure(s) | | |

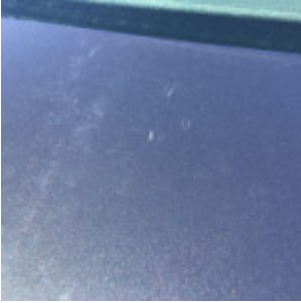
| Section | Niveau de dommage | Types de dommage | Détails | Photo |
|---|---|---|---|---|
| Valise | Mineur | Égratignure(s) | | |
