| <b>Marque / Modèle / Année</b> | SUBARU WRX SPORT-TECH RS 2019 |
| <b>NIV</b> | JF1VA1M60K9812216 |

**Rapport de dommages**

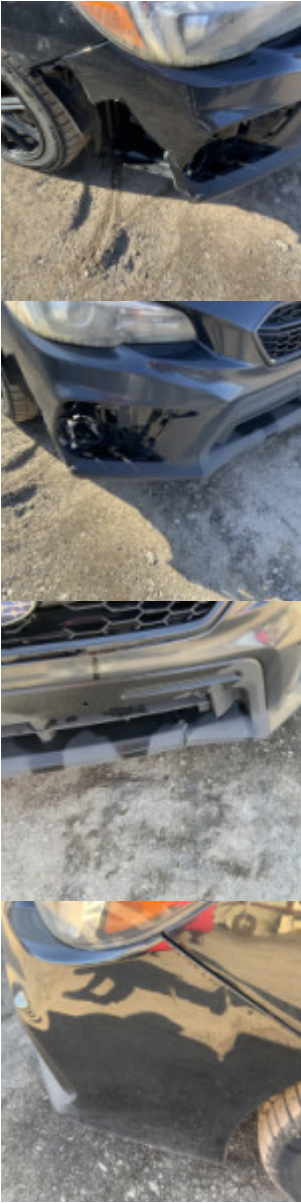
| Section | Niveau de dommage | Types de dommage | Détails | Photo |
|---|---|---|---|---|
| Pare-chocs avant | Modéré | Bris, Cassure | | |

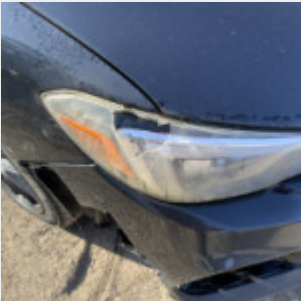
| Section | Niveau de dommage | Types de dommage | Détails | Photo |
|---|---|---|---|---|
| Phare avant droit | Mineur | Cassure | | |

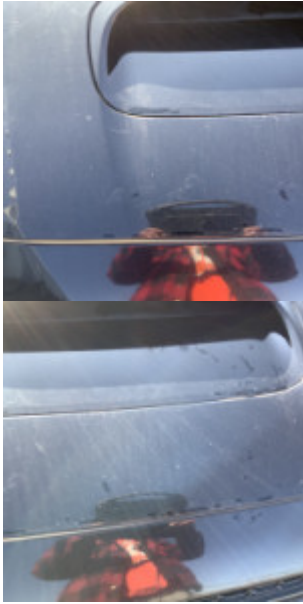
| Section | Niveau de dommage | Types de dommage | Détails | Photo |
|---|---|---|---|---|
| Capot (centre) | Mineur | Égratignure(s) | | |

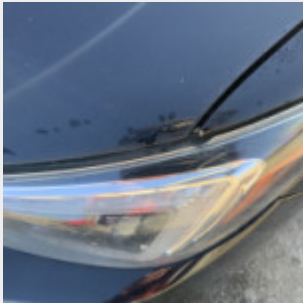
| Section | Niveau de dommage | Types de dommage | Détails | Photo |
|---|---|---|---|---|
| Aile avant gauche | Mineur | Éclat de peinture | | |

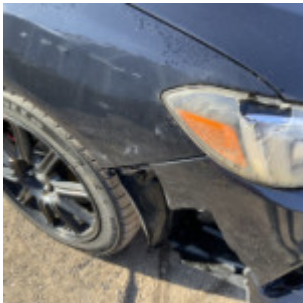
| Section | Niveau de dommage | Types de dommage | Détails | Photo |
|---|---|---|---|---|
| Aile avant droite | Mineur | Égratignure(s) | | |

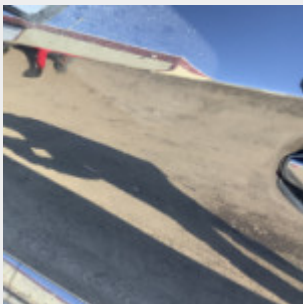
| Section | Niveau de dommage | Types de dommage | Détails | Photo |
|---|---|---|---|---|
| Porte avant gauche (section principale) | Mineur | Égratignure(s) | | |

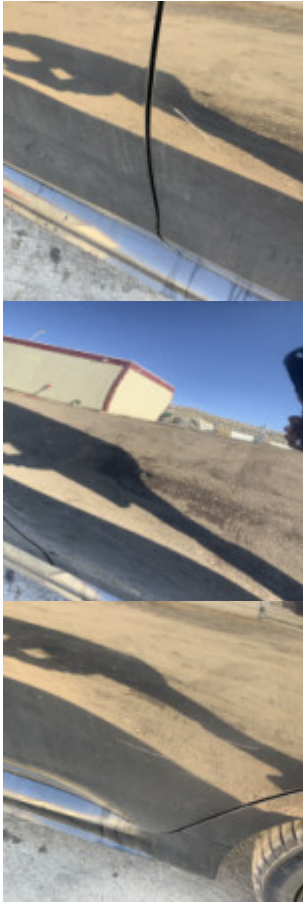
| Section | Niveau de dommage | Types de dommage | Détails | Photo |
|---|---|---|---|---|
| Porte arrière gauche (section principale) | Mineur | Bosse(s), Égratignure(s) | | |

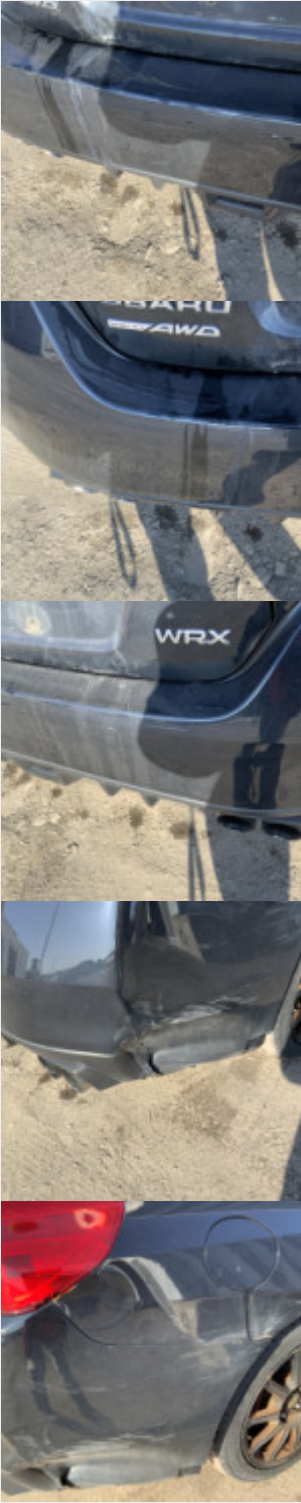
| Section | Niveau de dommage | Types de dommage | Détails | Photo |
|---|---|---|---|---|
| Pare-chocs arrière | Modéré | Bosse(s), Égratignure(s) | | |

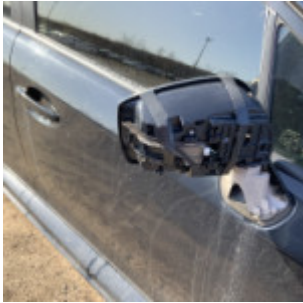
| Section | Niveau de dommage | Types de dommage | Détails | Photo |
|---|---|---|---|---|
| Rétroviseur droite | Modéré | Bris, Cassure | | |

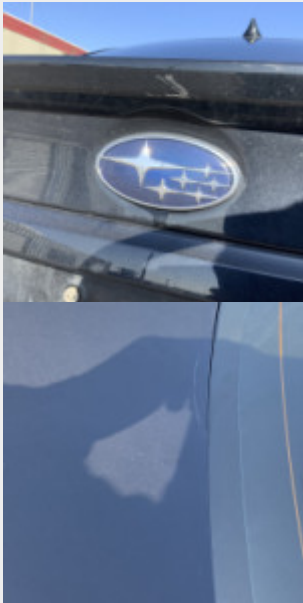
| Section | Niveau de dommage | Types de dommage | Détails | Photo |
|---|---|---|---|---|
| Valise | Mineur | Égratignure(s) | | |

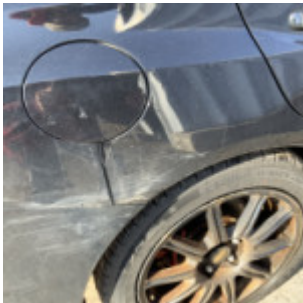
| Section | Niveau de dommage | Types de dommage | Détails | Photo |
|---|---|---|---|---|
| Aile arrière droite | Mineur | Égratignure(s) | | |

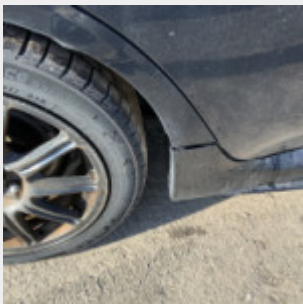
| Section | Niveau de dommage | Types de dommage | Détails | Photo |
|---|---|---|---|---|
| Jupe droite | Mineur | Bris | | |

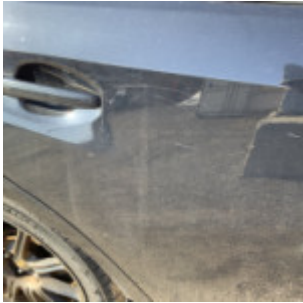
| Section | Niveau de dommage | Types de dommage | Détails | Photo |
|---|---|---|---|---|
| Porte arrière droite (section principale) | Mineur | Égratignure(s) | | |
