**Emplacement** LÉVIS  
**Type d'actif** Pickup ou VUS gros format  
**Marque / Modèle / Année** RAM 2500 POWER WAGON CREW CAB 2020  
**NIV** 3C6TR5EJ9LG202313  
**Odomètre** 94377 km  
**Nombre de clés** 1

**Rapport de dommages**

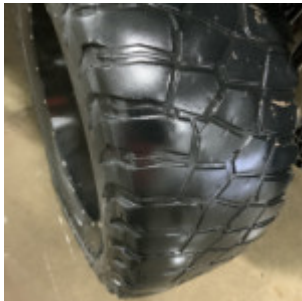
| Section | Niveau de dommage | Types de dommage | Détails | Photo |
|---|---|---|---|---|
| Pneu avant gauche | Majeur | Usure excessive | | |

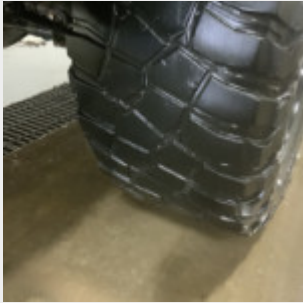
| Section | Niveau de dommage | Types de dommage | Détails | Photo |
|---|---|---|---|---|
| Pneu avant droit | Majeur | Usure excessive | | |

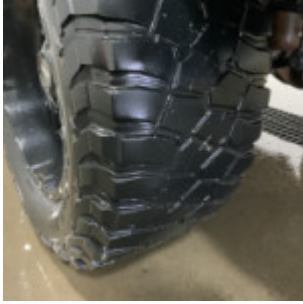
| Section | Niveau de dommage | Types de dommage | Détails | Photo |
|---|---|---|---|---|
| Pneu arrière droit | Majeur | Usure excessive | | |

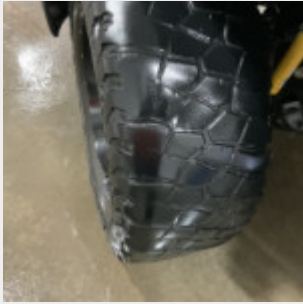
| Section | Niveau de dommage | Types de dommage | Détails | Photo |
|---|---|---|---|---|
| Pneu arrière gauche | Majeur | Usure excessive | | |

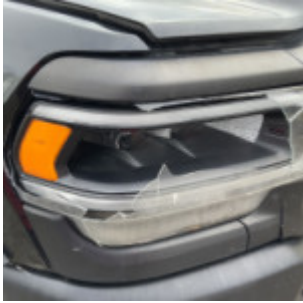
| Section | Niveau de dommage | Types de dommage | Détails | Photo |
|---|---|---|---|---|
| Lumière avant droite | Majeur | Cassure | | |

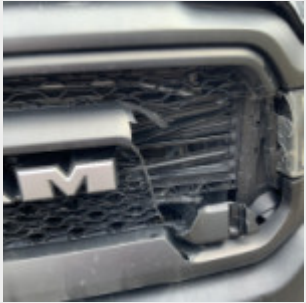
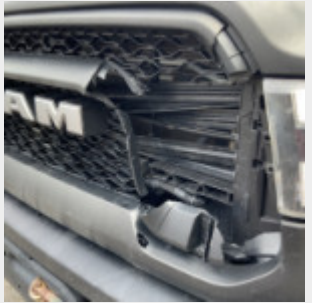
| Section | Niveau de dommage | Types de dommage | Détails | Photo |
|---|---|---|---|---|
| Calandre | Majeur | Bris | | |

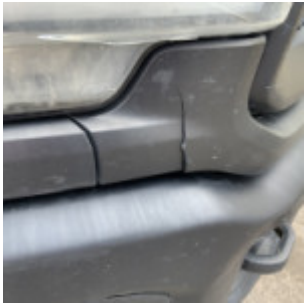
| Section | Niveau de dommage | Types de dommage | Détails | Photo |
|---|---|---|---|---|
| Pare-chocs avant | Majeur | Cassure | | |

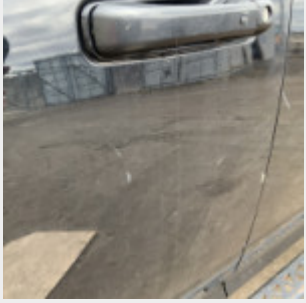
| Section | Niveau de dommage | Types de dommage | Détails | Photo |
|---|---|---|---|---|
| Porte avant gauche | Modéré | Égratignure(s) | | |

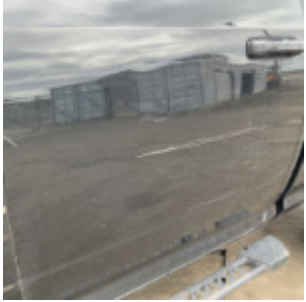
| Section | Niveau de dommage | Types de dommage | Détails | Photo |
|---|---|---|---|---|
| Porte arrière gauche | Majeur | Égratignure(s) | | |

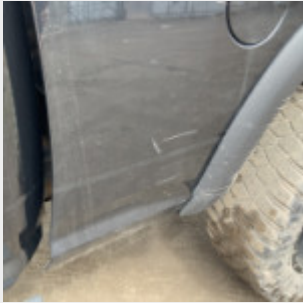
| Section | Niveau de dommage | Types de dommage | Détails | Photo |
|---|---|---|---|---|
| Aile gauche arrière | Majeur | Égratignure(s) | | |

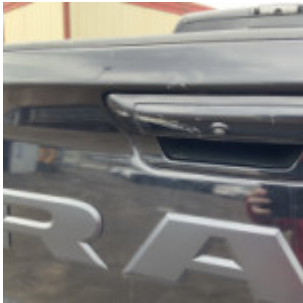
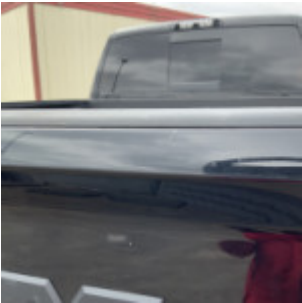
| Section | Niveau de dommage | Types de dommage | Détails | Photo |
|---|---|---|---|---|
| Hayon | Modéré | Égratignure(s) | | |

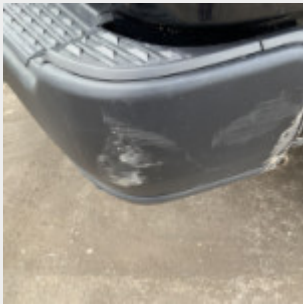
| Section | Niveau de dommage | Types de dommage | Détails | Photo |
|---|---|---|---|---|
| Pare-chocs arrière | Modéré | Égratignure(s) | | |

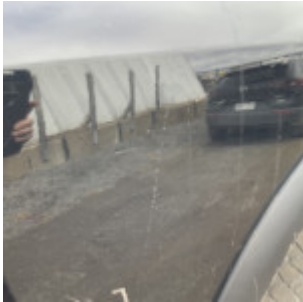
| Section | Niveau de dommage | Types de dommage | Détails | Photo |
|---|---|---|---|---|
| Aile droite arrière | Modéré | Égratignure(s) | | |

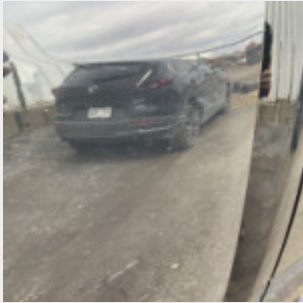
| Section | Niveau de dommage | Types de dommage | Détails | Photo |
|---|---|---|---|---|
| Porte arrière droite | Mineur | Égratignure(s) | | |

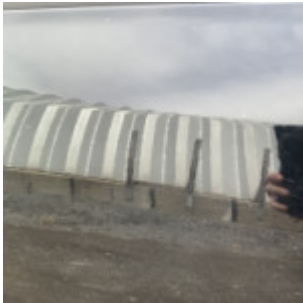
| Section | Niveau de dommage | Types de dommage | Détails | Photo |
|---|---|---|---|---|
| Porte avant droite | Mineur | Égratignure(s) | | |
