**Emplacement** LÉVIS  
**Type d'actif** Pickup ou VUS gros format  
**Marque / Modèle / Année** FORD RANGER XL 2010  
**NIV** 1FTKR4EE5APA39623  
**Odomètre** 197820 km  
**Nombre de clés** 1

**Rapport de dommages**

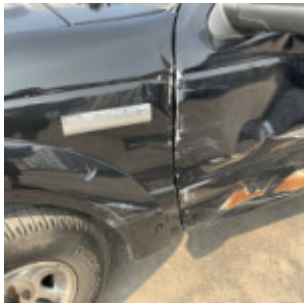
| Section | Niveau de dommage | Types de dommage | Détails | Photo |
|---|---|---|---|---|
| Aile gauche avant | Majeur | Bosse(s), Égratignure(s) | | |

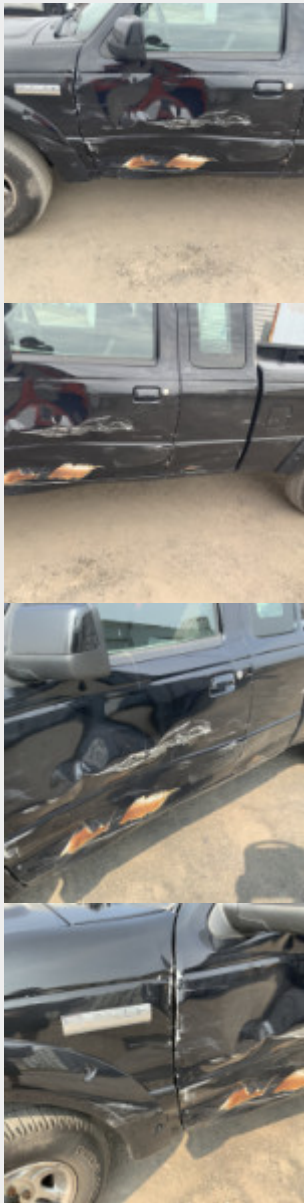
| Section | Niveau de dommage | Types de dommage | Détails | Photo |
|---|---|---|---|---|
| Porte avant gauche | Majeur | Bosse(s), Égratignure(s) | | |

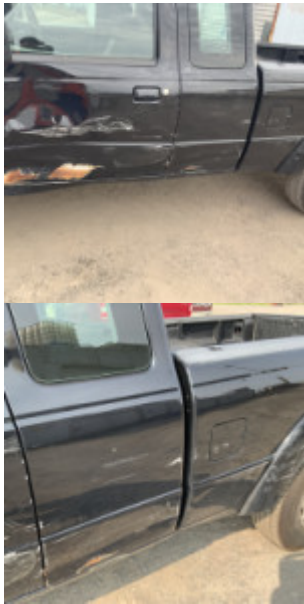
| Section | Niveau de dommage | Types de dommage | Détails | Photo |
|---|---|---|---|---|
| Porte arrière gauche | Majeur | Bosse(s), Égratignure(s) | | |

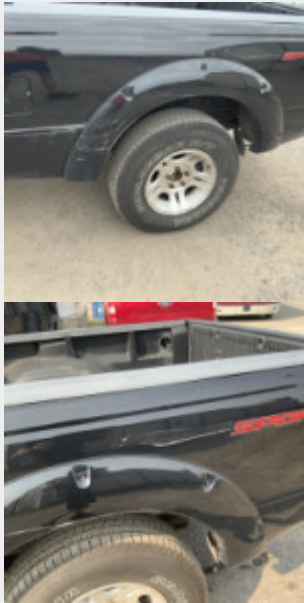
| Section | Niveau de dommage | Types de dommage | Détails | Photo |
|---|---|---|---|---|
| Aile gauche arrière | Modéré | Bosse(s), Éclat de peinture, Égratignure(s) | | |

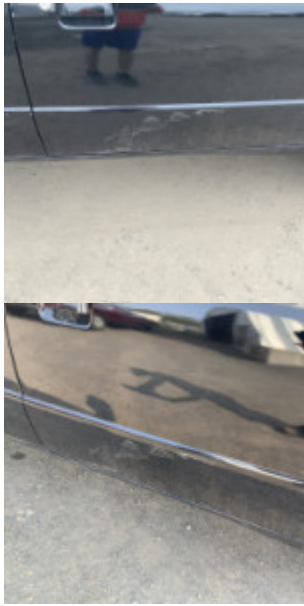
| Section | Niveau de dommage | Types de dommage | Détails | Photo |
|---|---|---|---|---|
| Porte avant droite | Modéré | Bosse(s), Égratignure(s) | | |

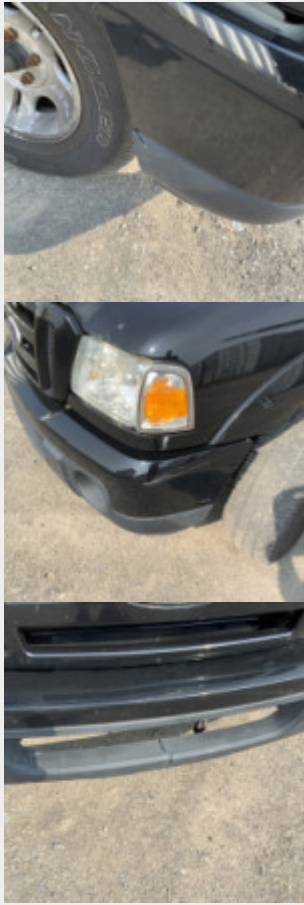
| Section | Niveau de dommage | Types de dommage | Détails | Photo |
|---|---|---|---|---|
| Pare-chocs avant | Majeur | Bris, Égratignure(s) | | |

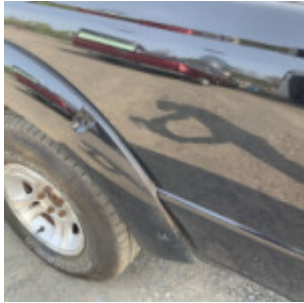
| Section | Niveau de dommage | Types de dommage | Détails | Photo |
|---|---|---|---|---|
| Aile droite arrière | Modéré | Bosse(s), Égratignure(s) | | |

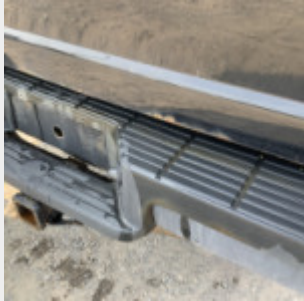
| Section | Niveau de dommage | Types de dommage | Détails | Photo |
|---|---|---|---|---|
| Hayon | Modéré | Rouille, Égratignure(s) | | |
