**Emplacement** LÉVIS  
**Type d'actif** Automobile  
**Marque / Modèle / Année** KIA SEDONA LX 2020  
**NIV** KNDMB5C14L6568931  
**Odomètre** 183269 km  
**Nombre de clés** 1

## Rapport de dommages

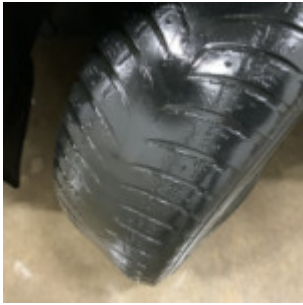
| Section | Niveau de dommage | Types de dommage | Détails | Photo |
|---|---|---|---|---|
| Pneu avant gauche | Majeur | Besoin d'un remplacement | | |

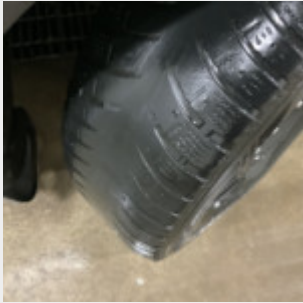
| Section | Niveau de dommage | Types de dommage | Détails | Photo |
|---|---|---|---|---|
| Pneu avant droit | Majeur | Besoin d'un remplacement | | |

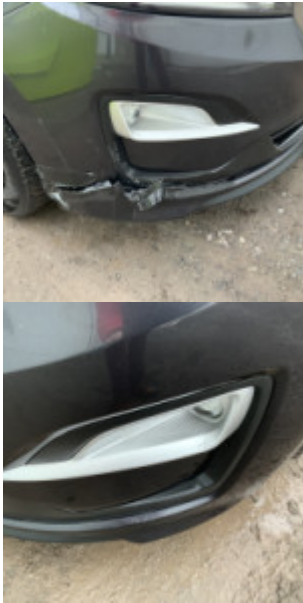
| Section | Niveau de dommage | Types de dommage | Détails | Photo |
|---|---|---|---|---|
| Pare-chocs avant | Majeur | Bris, Égratignure(s) | | |

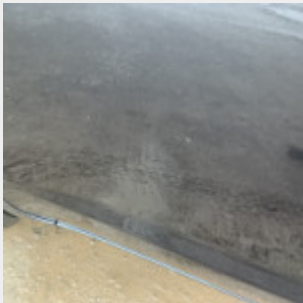
| Section | Niveau de dommage | Types de dommage | Détails | Photo |
|---|---|---|---|---|
| Porte avant gauche (section principale) | Mineur | Égratignure(s) | | |

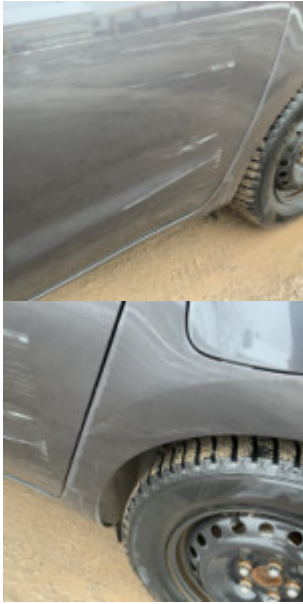
| Section | Niveau de dommage | Types de dommage | Détails | Photo |
|---|---|---|---|---|
| Porte arrière gauche<br>(section principale) | Majeur | Défectuosité, Bosse(s),<br>Égratignure(s) | ouvre pas | |

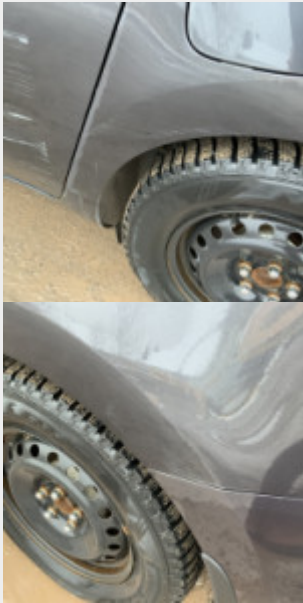
| Section | Niveau de dommage | Types de dommage | Détails | Photo |
|---|---|---|---|---|
| Aile arrière gauche | Mineur | Bosse(s), Égratignure(s) | | |

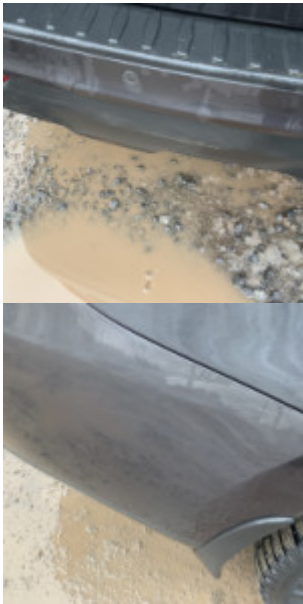
| Section | Niveau de dommage | Types de dommage | Détails | Photo |
|---|---|---|---|---|
| Pare-chocs arrière | Mineur | Bosse(s), Égratignure(s) | | |

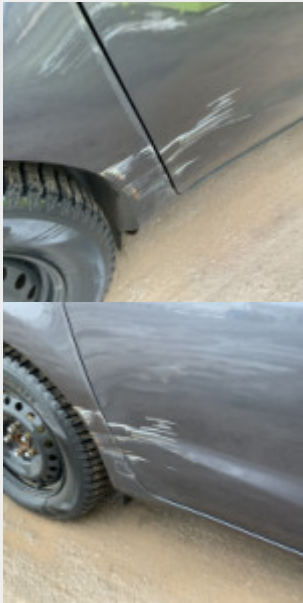
| Section | Niveau de dommage | Types de dommage | Détails | Photo |
|---|---|---|---|---|
| Aile arrière droite | Majeur | Bosse(s), Égratignure(s) | | |

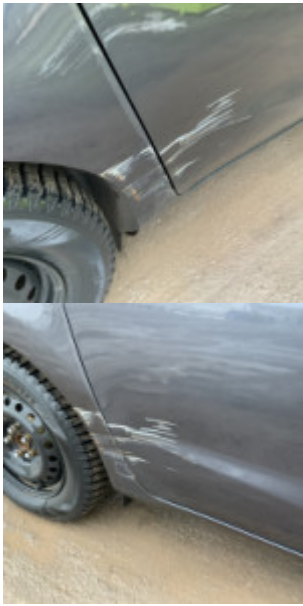
| Section | Niveau de dommage | Types de dommage | Détails | Photo |
|---|---|---|---|---|
| Porte arrière droite (section principale) | Majeur | Défectuosité, Bosse(s), Égratignure(s) | ouvre pas | |

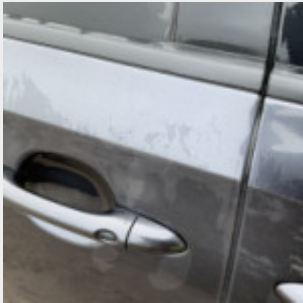
| Section | Niveau de dommage | Types de dommage | Détails | Photo |
|---|---|---|---|---|
| Porte avant droite (section principale) | Mineur | Égratignure(s) | | |

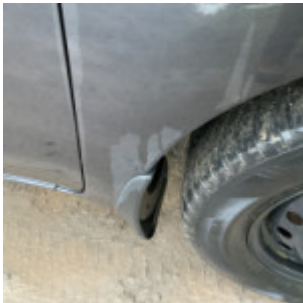
| Section | Niveau de dommage | Types de dommage | Détails | Photo |
|---|---|---|---|---|
| Aile avant droite | Mineur | Égratignure(s) | | |
