**Emplacement** BOISBRIAND  
**Type d'actif** Automobile  
**Marque / Modèle / Année** KIA SPORTAGE EX 2020  
**NIV** KNDPNCAC9L7658079  
**Odomètre** 94911 km  
**Nombre de clés** 2

**Rapport de dommages**

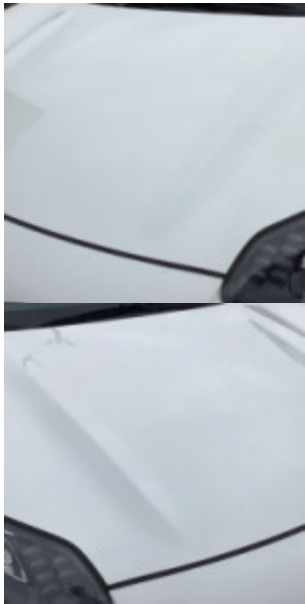
| Section | Niveau de dommage | Types de dommage | Détails | Photo |
|---|---|---|---|---|
| Capot (centre) | Modéré | Éclat de peinture | | |

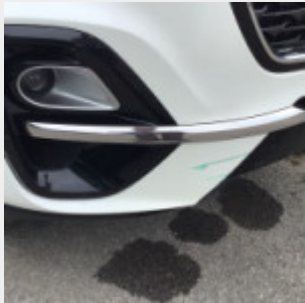
| Section | Niveau de dommage | Types de dommage | Détails | Photo |
|---|---|---|---|---|
| Pare-chocs avant | Modéré | | FROTTER | |

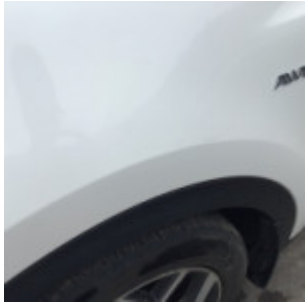
| Section | Niveau de dommage | Types de dommage | Détails | Photo |
|---|---|---|---|---|
| Aile avant gauche | Mineur | Égratignure(s) | | |

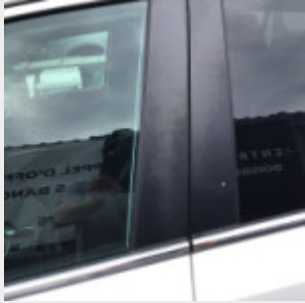
| Section | Niveau de dommage | Types de dommage | Détails | Photo |
|---|---|---|---|---|
| Montant central - côté gauche | Modéré | Éclat de peinture, Égratignure(s) | | |

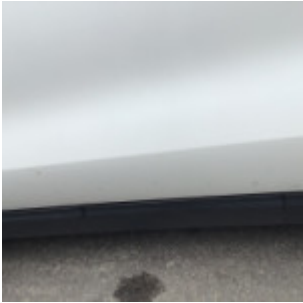
| Section | Niveau de dommage | Types de dommage | Détails | Photo |
|---|---|---|---|---|
| Porte avant gauche (section principale) | Mineur | | POUSSIERES DE FREINS | |

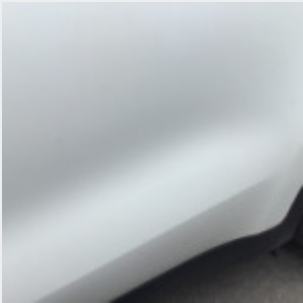
| Section | Niveau de dommage | Types de dommage | Détails | Photo |
|---|---|---|---|---|
| Porte arrière gauche (section principale) | Mineur | | POUSSIERES DE FREINS | |

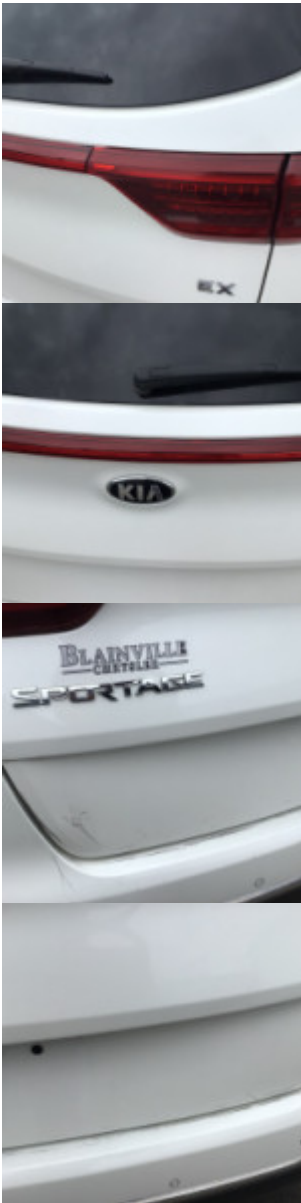
**Condition** Porte valise brisé causé par un coup en bas à gauche, Le contour plastique de la lumière arrière côté conducteur est à remplacer  
**Moteur lors du démarrage** Fonctionnel  
**Restrictions pour être apte à rouler** -  
**Moteur** 4 cylindres  
**Carburant** Essence  
**Portes** 4 portes  
**Transmission** Automatique  
**Entraînement** Traction intégrale (AWD)  
**Électrique** Miroirs, Portes, Vitres, Sièges  
**Chauffant** Sièges, Volant  
**Technologie** Bluetooth, Caméra de recul, Capteur de recul, Feux de brouillard (fog lights), Navigation (GPS), Régulateur de vitesse (cruise control)  
**Toit** Panoramique  
**Intérieur** Cuir  
**Extérieur** Aileron, Vitres teintées, Attache-remorque  
**Pneus** Été, Mags  
**Climatisation** Air climatisé, Sièges

| Section | Niveau de dommage | Types de dommage | Détails | Photo |
|---|---|---|---|---|
| Arrière | Majeur | Bris, Égratignure(s) | EN BAS A GAUCHE DE LA VALISE | |

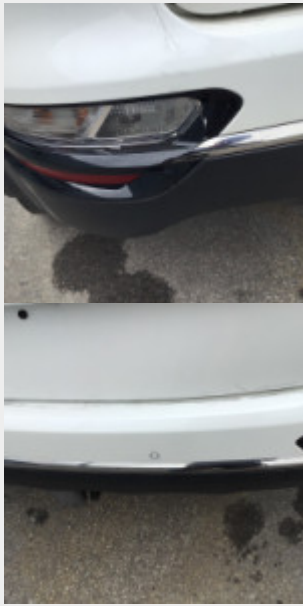
| Section | Niveau de dommage | Types de dommage | Détails | Photo |
|---|---|---|---|---|
| Pare-chocs arrière | Majeur | Bris, Égratignure(s) | LE PLASTIQUE CONTOUR DE LA LUMIERE (FLASHER) EST A REMPLACER | |

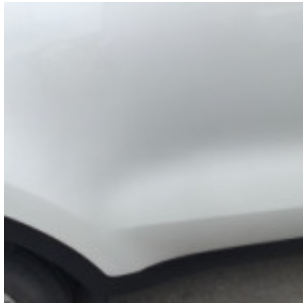
| Section | Niveau de dommage | Types de dommage | Détails | Photo |
|---|---|---|---|---|
| Porte arrière droite (section principale) | Mineur | | POUSSIERES DE FREINS TRES PEU | |

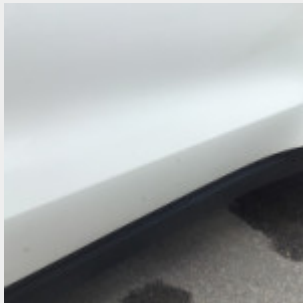
| Section | Niveau de dommage | Types de dommage | Détails | Photo |
|---|---|---|---|---|
| Porte avant droite (section principale) | Mineur | | POUSSIERES DE FREINS | |

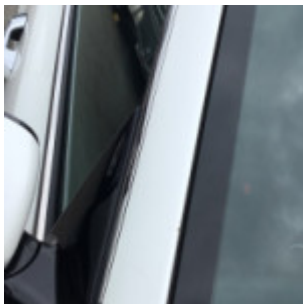
| Section | Niveau de dommage | Types de dommage | Détails | Photo |
|---|---|---|---|---|
| Haut de portes - côté droit | Mineur | Éclat de peinture | | |
