**Emplacement** LÉVIS  
**Type d'actif** Tracteur de van  
**Marque / Modèle / Année** MACK ANTHEM AN64T 2019  
**NIV** 1M1AN4GY4KM003682  
**Odomètre** 546416 km  
**Nombre de clés** 1

**Rapport de dommages**

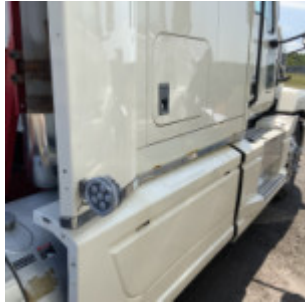
| Section | Niveau de dommage | Types de dommage | Détails | Photo |
|---|---|---|---|---|
| Carrosserie | Modéré | Rouille | | |

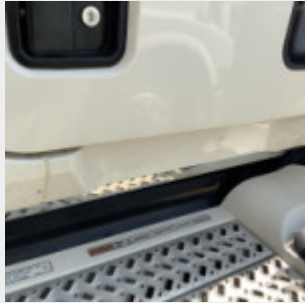
| Section | Niveau de dommage | Types de dommage | Détails | Photo |
|---|---|---|---|---|
| Carrosserie autour de la porte | Mineur | Égratignure(s) | | |

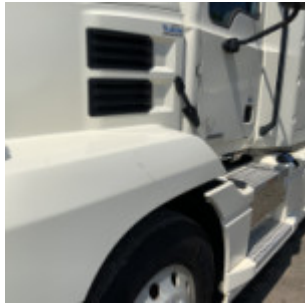
| Section | Niveau de dommage | Types de dommage | Détails | Photo |
|---|---|---|---|---|
| Aile avant gauche | Mineur | Égratignure(s) | | |

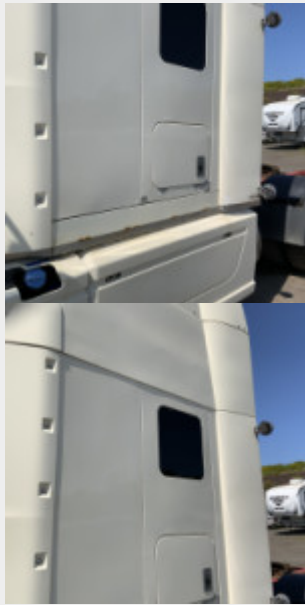
| Section | Niveau de dommage | Types de dommage | Détails | Photo |
|---|---|---|---|---|
| Carrosserie côté gauche | Modéré | Autre, Rouille | peinture décolle | |

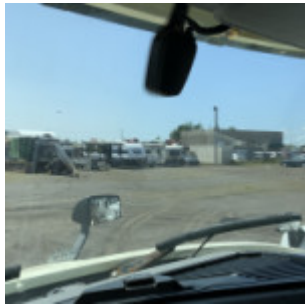
| Section | Niveau de dommage | Types de dommage | Détails | Photo |
|---|---|---|---|---|
| Pare-brise côté passager | Mineur | Cassure | | |

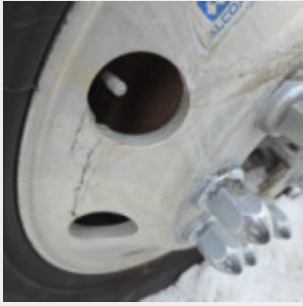
| Section | Niveau de<br>dommage | Types de dommage | Détails | Photo |
|---|---|---|---|---|
| Jante | Majeur | Cassure | | |

**Déclaration** 4x batteries neuves installées ainsi que courroie d'alternateur neuve. Une récupération sur plate-forme est recommandée (roue gauche craquée)  
Plusieurs témoins allumés dans le tableau de bord  
**Condition** 4x batteries neuves installées ainsi que courroie d'alternateur neuve, pare brise craqué, quelques égratignures et éclats de peinture, quelques taches de rouille. peinture décolle à quelques endroits. roue gauche craquée  
**Moteur lors du démarrage** Fonctionnel  
**Restrictions pour être apte à rouler** Autre  
**Moteur** MP8-505E  
**Transmission** Automatique  
**Nombre de rapports** -  
**Options** Couchette  
**Présence de l'avis de conformité (SAAQ)** Oui  
**Date d'expiration de l'avis de conformité (SAAQ)** 08/2025
