**Emplacement** LÉVIS  
**Type d'actif** Pickup ou VUS gros format  
**Marque / Modèle / Année** RAM 1500 CLASSIC EXPRESS 2021  
**NIV** 1C6RR7FT0MS573697  
**Odomètre** 66957 km  
**Nombre de clés** 1

**Rapport de dommages**

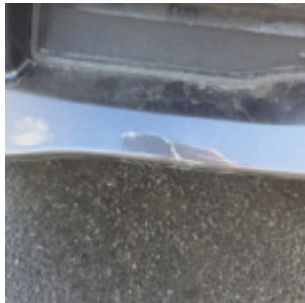
| Section | Niveau de dommage | Types de dommage | Détails | Photo |
|---|---|---|---|---|
| Pare-chocs avant | Mineur | Bris | | |

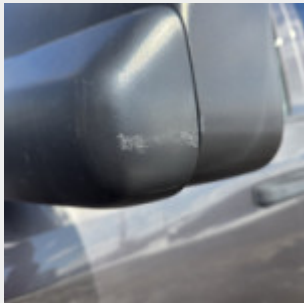
| Section | Niveau de dommage | Types de dommage | Détails | Photo |
|---|---|---|---|---|
| Rétroviseur gauche | Mineur | Égratignure(s) | | |

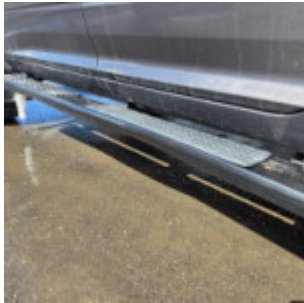
**Condition** Marche pied gauche bossé, quelques égratignures. tache de rouille sur le pare choc arrière, pneus usés.  
**Moteur lors du démarrage** Fonctionnel, Nécessite un survoltage  
**Restrictions pour être apte à rouler** -  
**Moteur** 8 cylindres  
**Carburant** Essence  
**Portes** 4 portes  
**Transmission** Automatique  
**Entraînement** 4x4  
**Électrique** Miroirs, Portes, Vitres, Sièges  
**Chauffant** Miroirs  
**Technologie** Bluetooth, Caméra de recul, Feux de brouillard (fog lights), Régulateur de vitesse (cruise control)  
**Toît** -  
**Intérieur** Tissu  
**Extérieur** Vitres teintées, Attache-remorque  
**Pneus** 4 saisons, Acier (rims)  
**Climatisation** Air climatisé

| Section | Niveau de dommage | Types de dommage | Détails | Photo |
|---|---|---|---|---|
| Marchepied côté gauche | Modéré | Bosse(s), Égratignure(s) | | |

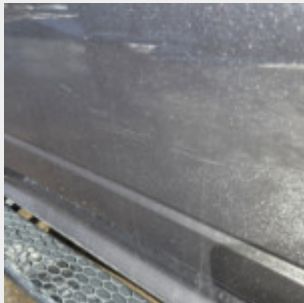
| Section | Niveau de dommage | Types de dommage | Détails | Photo |
|---|---|---|---|---|
| Porte avant gauche | Mineur | Égratignure(s) | | |

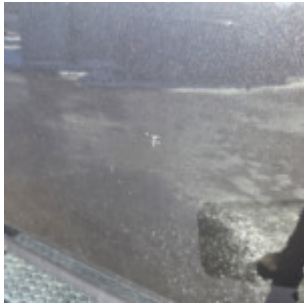
| Section | Niveau de dommage | Types de dommage | Détails | Photo |
|---|---|---|---|---|
| Porte arrière gauche | Mineur | Égratignure(s) | | |

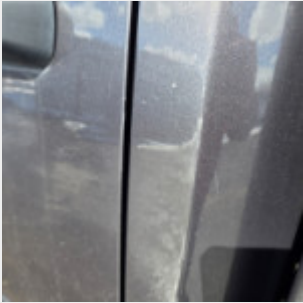
| Section | Niveau de dommage | Types de dommage | Détails | Photo |
|---|---|---|---|---|
| Contour haut de porte gauche | Mineur | Égratignure(s) | | |

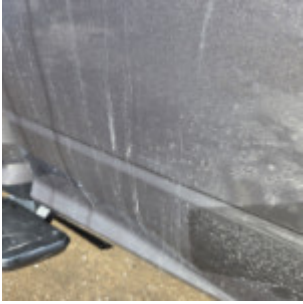
| Section | Niveau de dommage | Types de dommage | Détails | Photo |
|---|---|---|---|---|
| Aile gauche arrière | Mineur | Égratignure(s) | | |

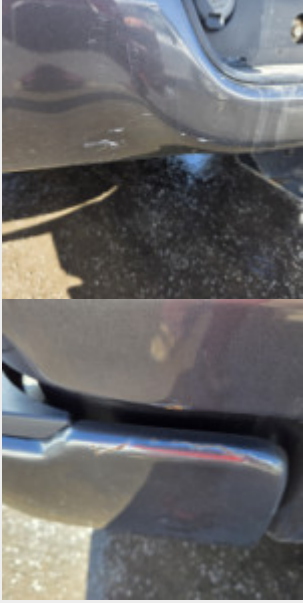
| Section | Niveau de dommage | Types de dommage | Détails | Photo |
|---|---|---|---|---|
| Pare-chocs arrière | Mineur | Rouille, Égratignure(s) | | |

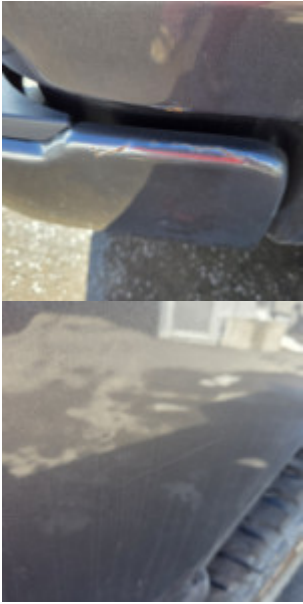
| Section | Niveau de dommage | Types de dommage | Détails | Photo |
|---|---|---|---|---|
| Aile droite arrière | Mineur | Rouille, Égratignure(s) | | |

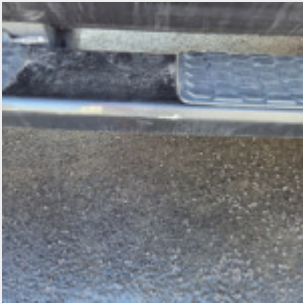
| Section | Niveau de dommage | Types de dommage | Détails | Photo |
|---|---|---|---|---|
| Marchepied côté droite | Mineur | Égratignure(s) | | |
