**Emplacement** LÉVIS  
**Type d'actif** Tracteur de van  
**Marque / Modèle / Année** WESTERN STAR 4900 EX 2017  
**NIV** 5KJJABBG1HPJC4058  
**Odomètre** 326505 km  
**Nombre de clés** 1

**Rapport de dommages**

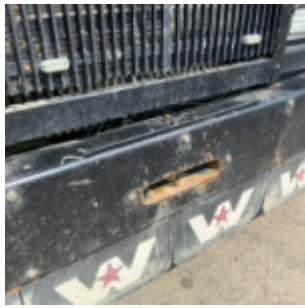
| Section | Niveau de dommage | Types de dommage | Détails | Photo |
|---|---|---|---|---|
| Pare-chocs avant | Modéré | Rouille | | |

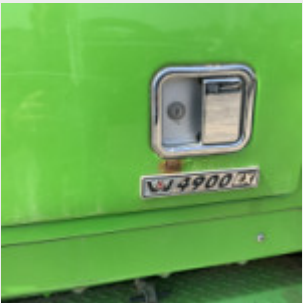
| Section | Niveau de dommage | Types de dommage | Détails | Photo |
|---|---|---|---|---|
| Poignée | Mineur | Rouille | | |

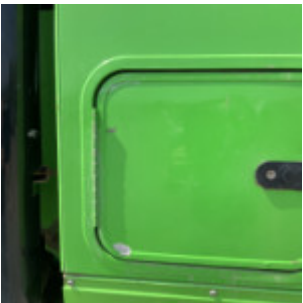
| Section | Niveau de dommage | Types de dommage | Détails | Photo |
|---|---|---|---|---|
| Coffre | Modéré | | | |

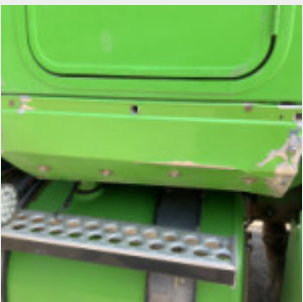
| Section | Niveau de dommage | Types de dommage | Détails | Photo |
|---|---|---|---|---|
| Carrosserie côté gauche | Modéré | | | |

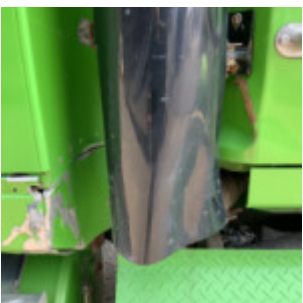
| Section | Niveau de dommage | Types de dommage | Détails | Photo |
|---|---|---|---|---|
| Échappement droite | Modéré | Bosse(s) | | |

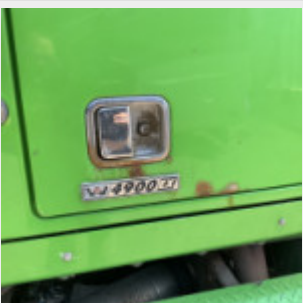
| Section | Niveau de dommage | Types de dommage | Détails | Photo |
|---|---|---|---|---|
| Portière | Modéré | | | |

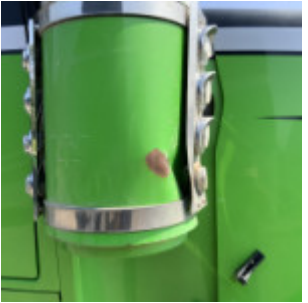
| Section | Niveau de dommage | Types de dommage | Détails | Photo |
|---|---|---|---|---|
| Carrosserie autour de la porte | Modéré | Bosse(s), Rouille,<br>Égratignure(s) | | |
