| <b>Type d'actif</b> | Tracteur de van |
| <b>Marque / Modèle / Année</b> | MACK ANTHEM AN64T 2019 |
| <b>NIV</b> | 1M1AN4GY5KM009524 |

**Rapport de dommages**

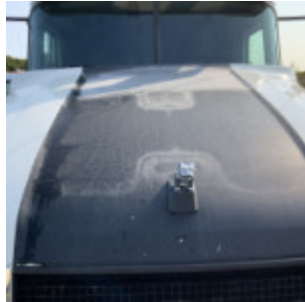
| Section | Niveau de dommage | Types de dommage | Détails | Photo |
|---|---|---|---|---|
| Capot | Mineur | Éclat de peinture | | |

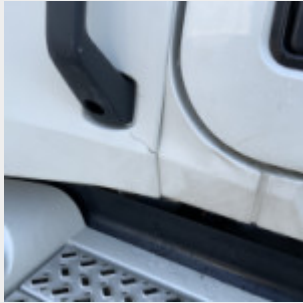
| Section | Niveau de dommage | Types de dommage | Détails | Photo |
|---|---|---|---|---|
| Carrosserie autour de la porte | Modéré | Bris | | |

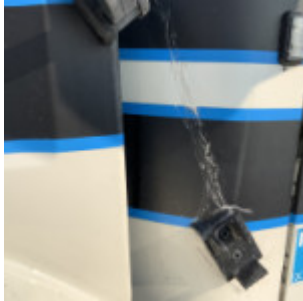
| Section | Niveau de dommage | Types de dommage | Détails | Photo |
|---|---|---|---|---|
| Côté du capot | Mineur | Égratignure(s) | | |

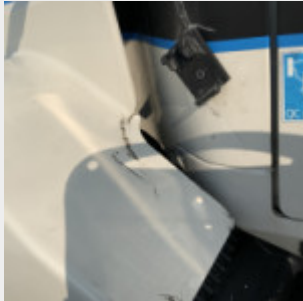
| Section | Niveau de dommage | Types de dommage | Détails | Photo |
|---|---|---|---|---|
| Aile avant gauche | Modéré | Cassure, Bris | | |

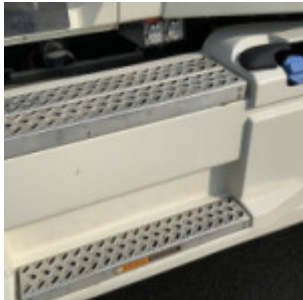
| Section | Niveau de dommage | Types de dommage | Détails | Photo |
|---|---|---|---|---|
| Marches avant | Mineur | Égratignure(s) | | |

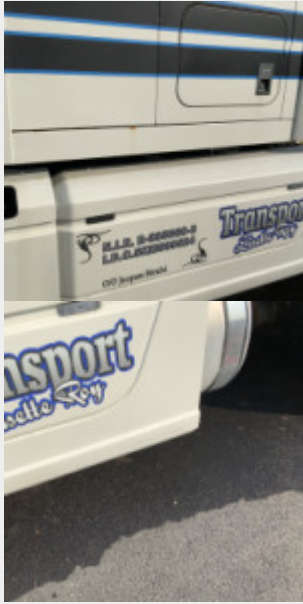
| Section | Niveau de dommage | Types de dommage | Détails | Photo |
|---|---|---|---|---|
| Châssis section avant | Mineur | Égratignure(s) | | |

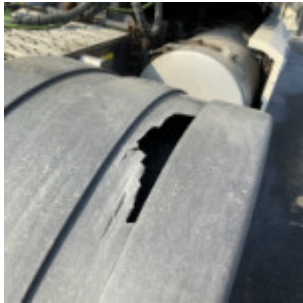
| Section | Niveau de dommage | Types de dommage | Détails | Photo |
|---|---|---|---|---|
| Aile avant des roues arrières | Modéré | Cassure | | |

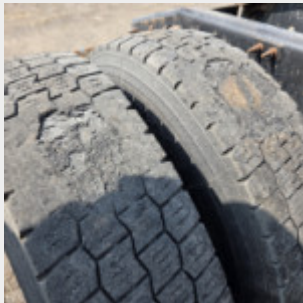
| Section | Niveau de dommage | Types de dommage | Détails | Photo |
|---|---|---|---|---|
| Pneu | Majeur | Besoin d'un remplacement | | |
