**Emplacement** BOISBRIAND  
**Type d'actif** Pickup ou VUS gros format  
**Marque / Modèle / Année** FORD F-350 LARIAT 2022  
**NIV** 1FT8W3BT4NEC54251  
**Odomètre** 52338 km  
**Nombre de clés** 1

**Rapport de dommages**

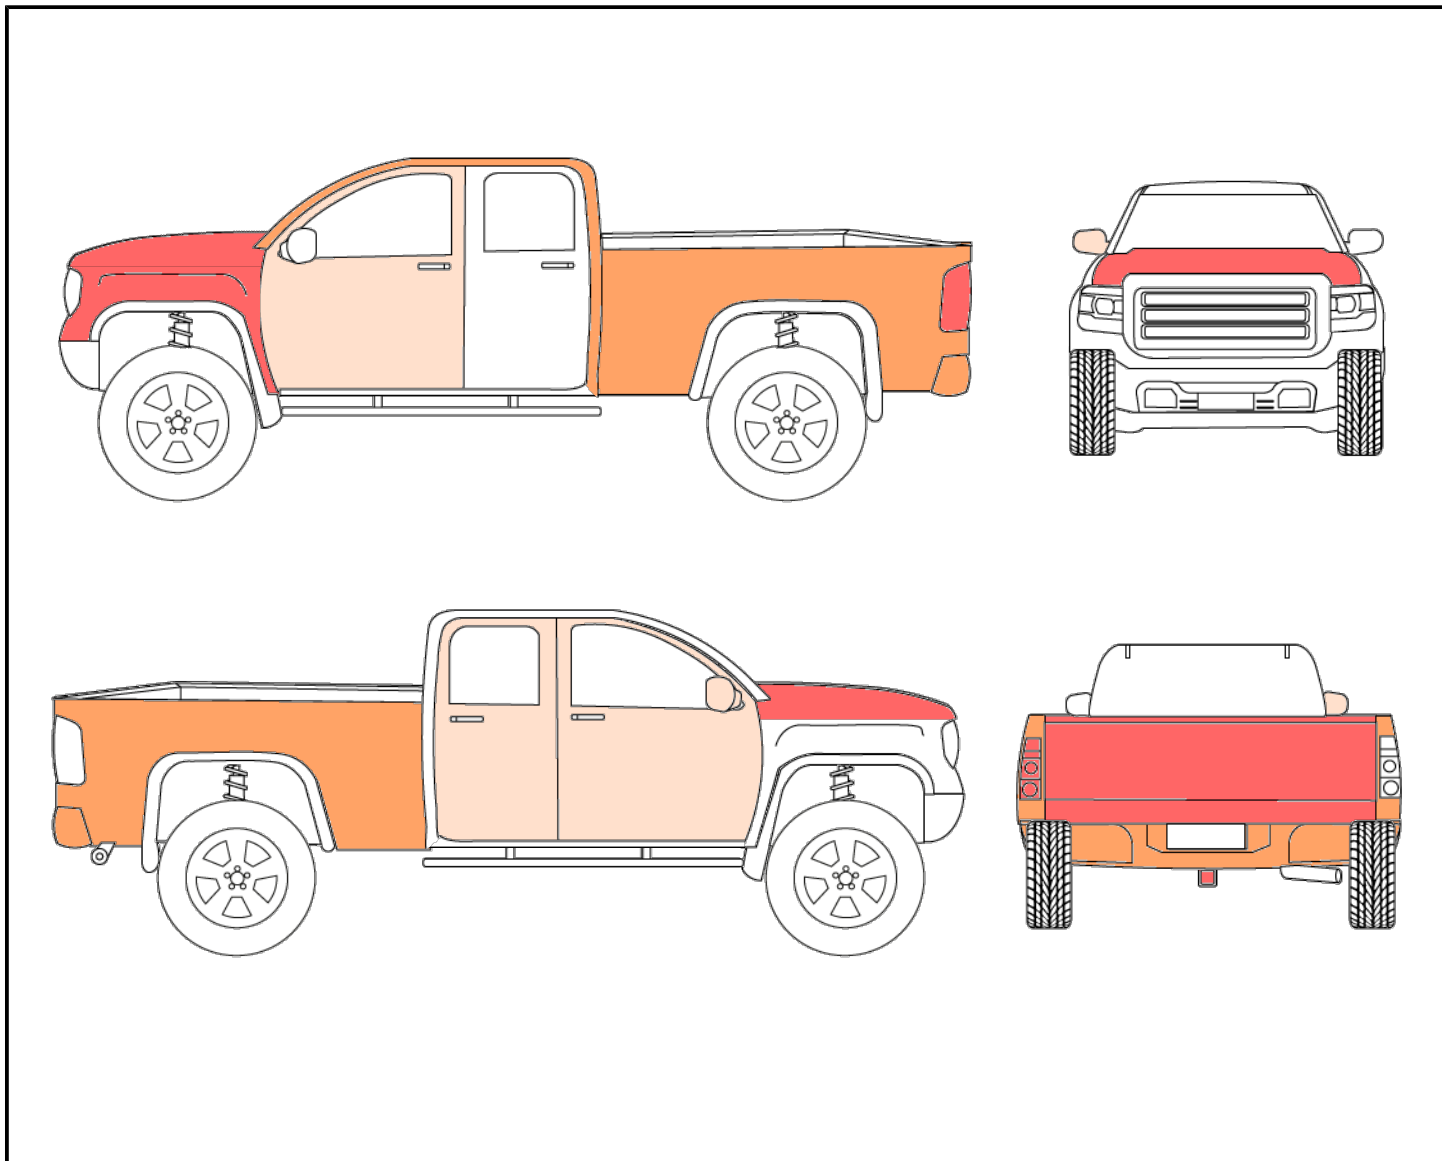
**Condition** Boostage en permanence, coffre à gant tordu, Le volant tordu et lousse, nous recommandons un remorquage. Lumière arrière gauche brisée, valise égratignure majeur, Hood éclat peinture majeur, aile avant gauche égratignée majeur, témoin lumineux allumé moteur, quelques égratignures carrosserie, attache remorque rouillée, la poignée pour ouvrir le hood est décroché à moitié mais fonctionne.

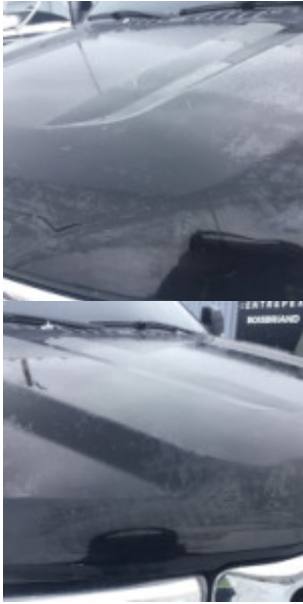
| Section | Niveau de dommage | Types de dommage | Détails | Photo |
|---|---|---|---|---|
| Capot | Majeur | Éclat de peinture | | |

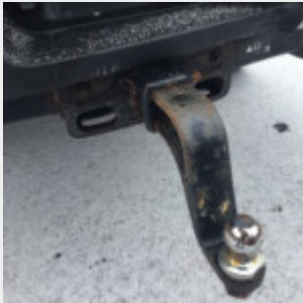
| Section | Niveau de dommage | Types de dommage | Détails | Photo |
|---|---|---|---|---|
| Attelage | Majeur | Rouille | | |

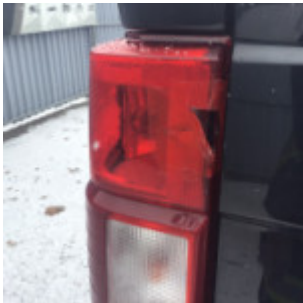
| Section | Niveau de dommage | Types de dommage | Détails | Photo |
|---|---|---|---|---|
| Lumière arrière gauche | Majeur | Bris | | |

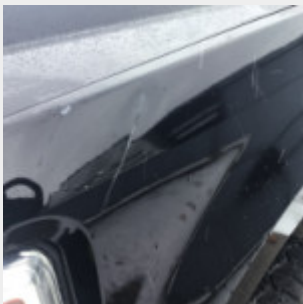
| Section | Niveau de dommage | Types de dommage | Détails | Photo |
|---|---|---|---|---|
| Aile gauche avant | Majeur | Égratignure(s) | | |

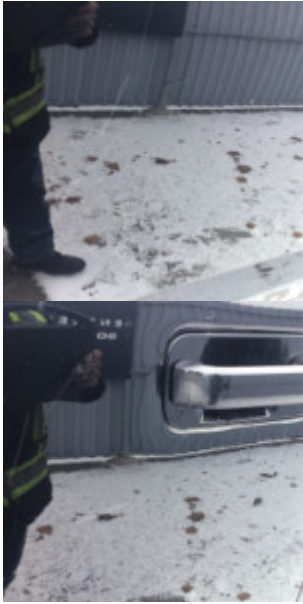
| Section | Niveau de dommage | Types de dommage | Détails | Photo |
|---|---|---|---|---|
| Porte avant gauche | Mineur | Égratignure(s) | | |

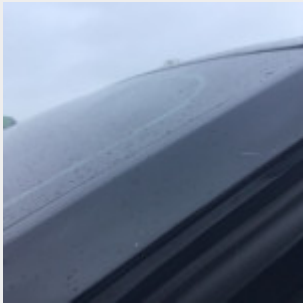
| Section | Niveau de dommage | Types de dommage | Détails | Photo |
|---|---|---|---|---|
| Contour haut de porte gauche | Modéré | Égratignure(s) | | |

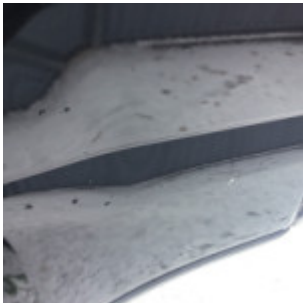
| Section | Niveau de dommage | Types de dommage | Détails | Photo |
|---|---|---|---|---|
| Aile gauche arrière | Modéré | Éclat de peinture | | |

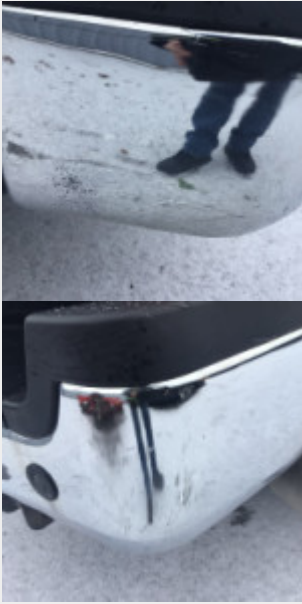
| Section | Niveau de dommage | Types de dommage | Détails | Photo |
|---|---|---|---|---|
| Pare-chocs arrière | Modéré | Éclat de peinture, Égratignure(s) | | |

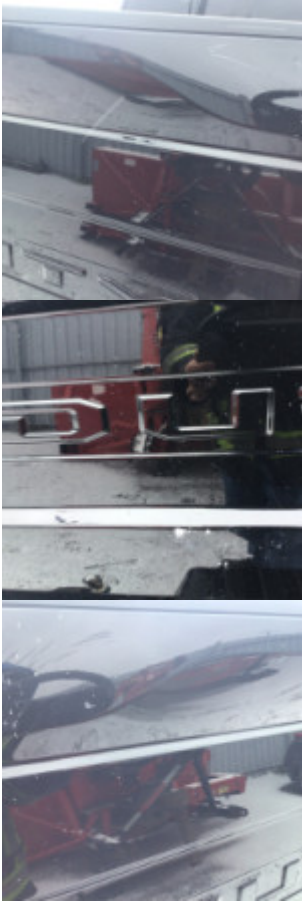
| Section | Niveau de dommage | Types de dommage | Détails | Photo |
|---|---|---|---|---|
| Hayon | Majeur | Éclat de peinture, Égratignure(s) | | |

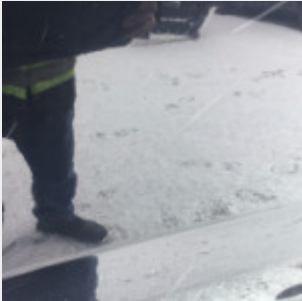
| Section | Niveau de dommage | Types de dommage | Détails | Photo |
|---|---|---|---|---|
| Aile droite arrière | Modéré | Éclat de peinture | | |

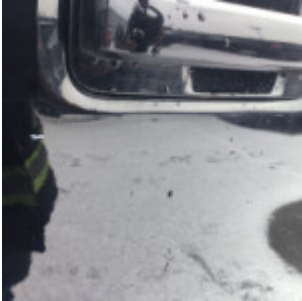
| Section | Niveau de dommage | Types de dommage | Détails | Photo |
|---|---|---|---|---|
| Porte arrière droite | Mineur | Égratignure(s) | | |

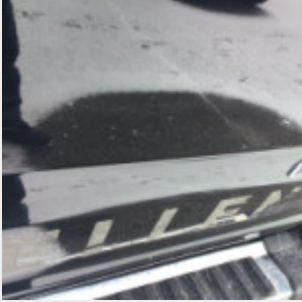
| Section | Niveau de dommage | Types de dommage | Détails | Photo |
|---|---|---|---|---|
| Porte avant droite | Mineur | Égratignure(s) | | |

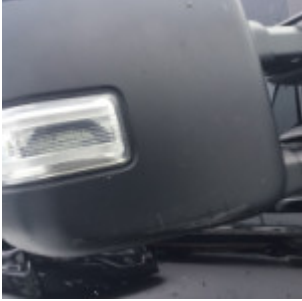
| Section | Niveau de dommage | Types de dommage | Détails | Photo |
|---|---|---|---|---|
| Rétroviseur droite | Mineur | Égratignure(s) | | |
