**Emplacement** LÉVIS  
**Type d'actif** Pickup ou VUS gros format  
**Marque / Modèle / Année** RAM 1500 ST 2017  
**NIV** 1C6RR7ST5HS643299  
**Odomètre** 113305 km  
**Nombre de clés** 2

**Rapport de dommages**

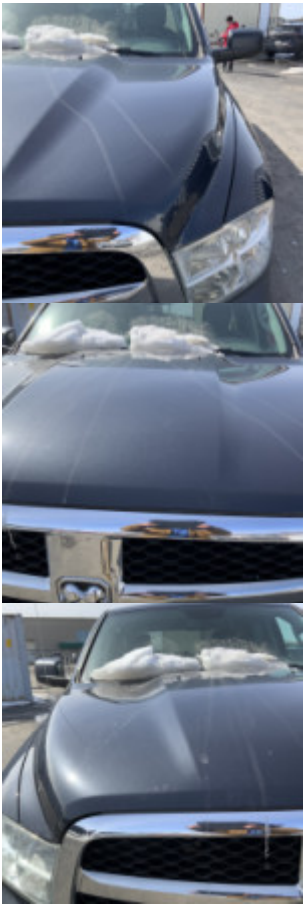
| Section | Niveau de dommage | Types de dommage | Détails | Photo |
|---|---|---|---|---|
| Capot | Mineur | Éclat de peinture,<br>Égratignure(s) | | |

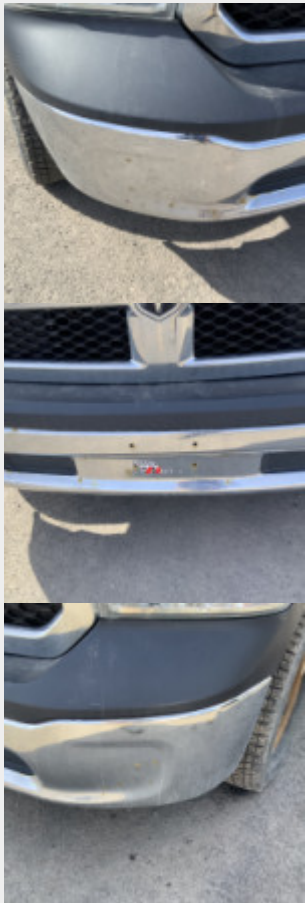
| Section | Niveau de dommage | Types de dommage | Détails | Photo |
|---|---|---|---|---|
| Pare-chocs avant | Mineur | Rouille | | |

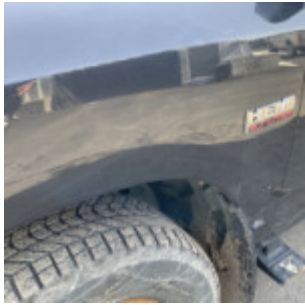
| Section | Niveau de dommage | Types de dommage | Détails | Photo |
|---|---|---|---|---|
| Aile gauche avant | Modéré | Égratignure(s) | | |

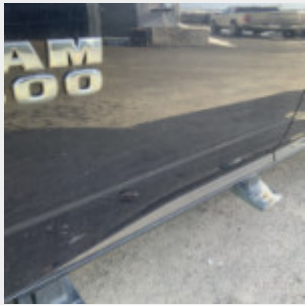
| Section | Niveau de dommage | Types de dommage | Détails | Photo |
|---|---|---|---|---|
| Porte avant gauche | Modéré | Égratignure(s) | | |

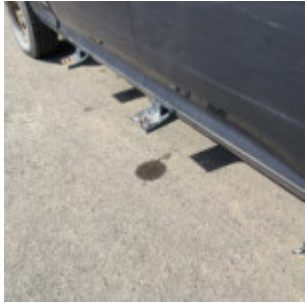
| Section | Niveau de dommage | Types de dommage | Détails | Photo |
|---|---|---|---|---|
| Marchepied côté gauche | Majeur | Manquant | | |

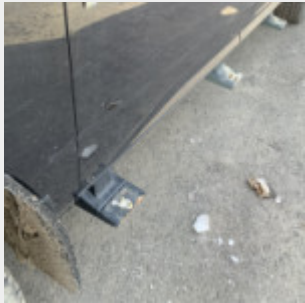
| Section | Niveau de dommage | Types de dommage | Détails | Photo |
|---|---|---|---|---|
| Marchepied côté droite | Majeur | Manquant | | |

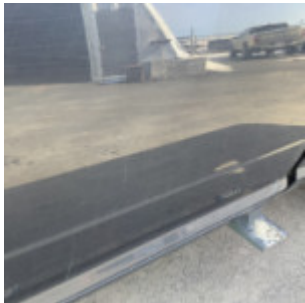
| Section | Niveau de dommage | Types de dommage | Détails | Photo |
|---|---|---|---|---|
| Porte arrière gauche | Modéré | Égratignure(s) | | |

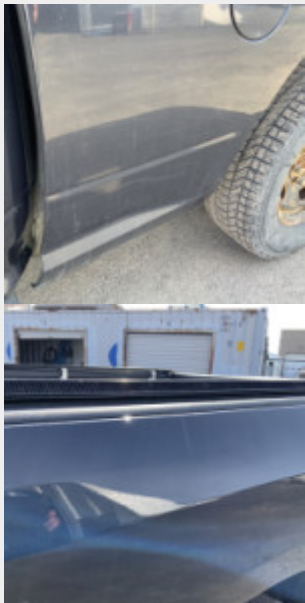
| Section | Niveau de dommage | Types de dommage | Détails | Photo |
|---|---|---|---|---|
| Aile gauche arrière | Modéré | Égratignure(s) | | |

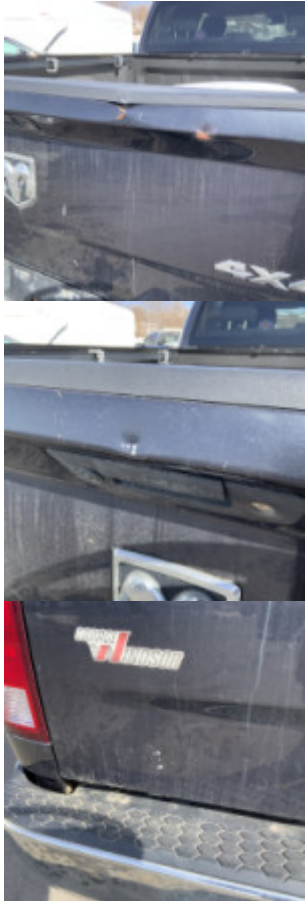
| Section | Niveau de dommage | Types de dommage | Détails | Photo |
|---|---|---|---|---|
| Hayon | Majeur | Bosse(s), Rouille, Égratignure(s) | | |

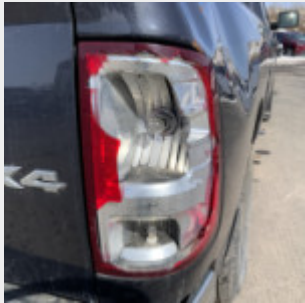
| Section | Niveau de dommage | Types de dommage | Détails | Photo |
|---|---|---|---|---|
| Lumière arrière droite | Majeur | Besoin d'un remplacement | | |

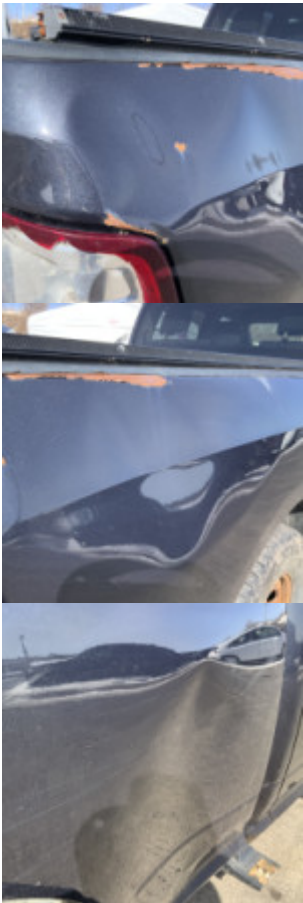
| Section | Niveau de dommage | Types de dommage | Détails | Photo |
|---|---|---|---|---|
| Aile droite arrière | Majeur | Bosse(s), Rouille, Égratignure(s) | | |

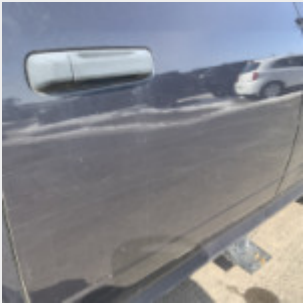
| Section | Niveau de dommage | Types de dommage | Détails | Photo |
|---|---|---|---|---|
| Porte arrière droite | Modéré | Bosse(s), Égratignure(s) | | |

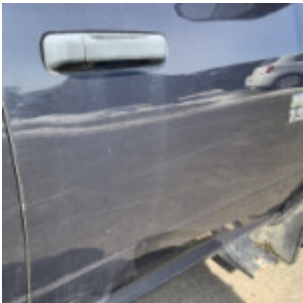
| Section | Niveau de dommage | Types de dommage | Détails | Photo |
|---|---|---|---|---|
| Porte avant droite | Modéré | Égratignure(s) | | |

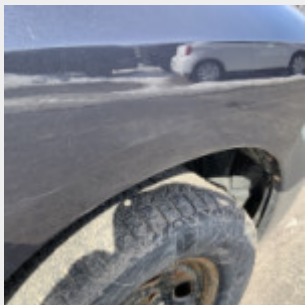
| Section | Niveau de dommage | Types de dommage | Détails | Photo |
|---|---|---|---|---|
| Aile droite avant | Modéré | Égratignure(s) | | |

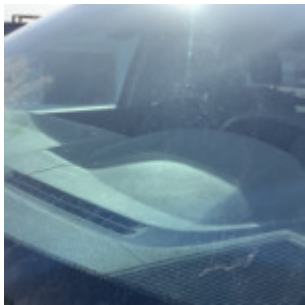
| Section | Niveau de dommage | Types de dommage | Détails | Photo |
|---|---|---|---|---|
| Pare-brise | Majeur | Cassure | | |
