**Emplacement** LÉVIS  
**Type d'actif** Pickup ou VUS gros format  
**Marque / Modèle / Année** DODGE GRAND CARAVAN SE 2013  
**NIV** 2C4RDGBGXDR703325  
**Odomètre** 204097 km  
**Nombre de clés** 1

**Rapport de dommages**

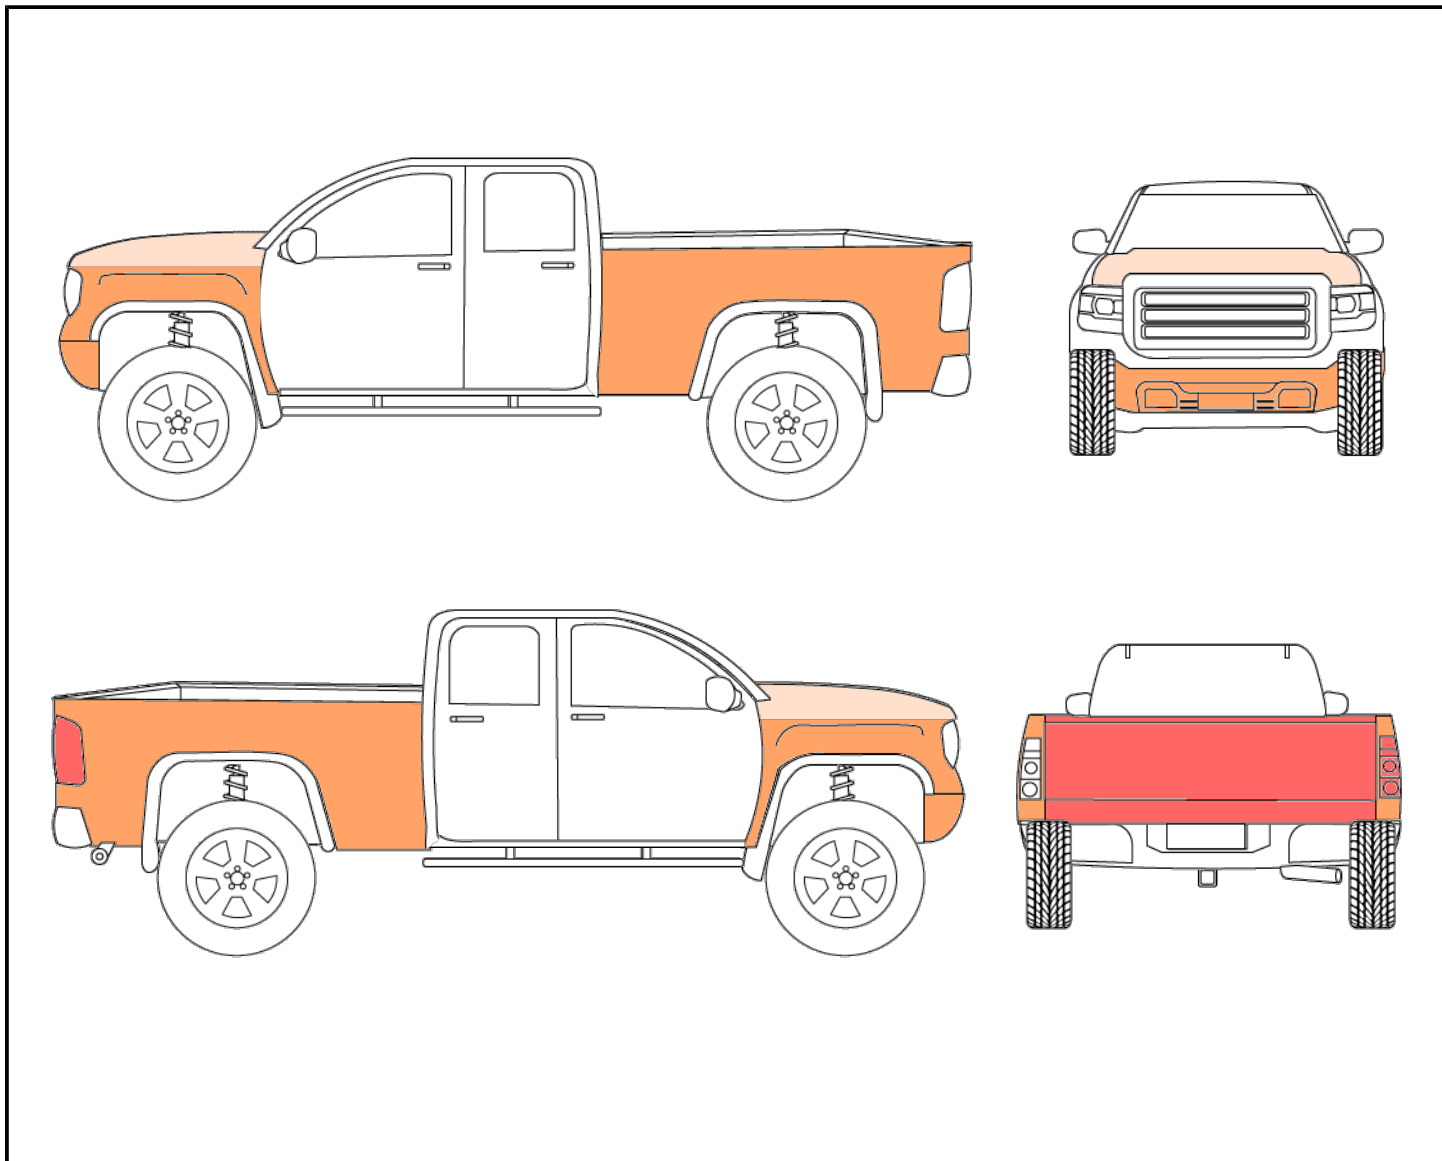
**Déclaration** Témoin allumé dans le tableau de bord  
**Condition** témoin abs allumé, coffre bossé, quelques égratignures, plusieurs taches de rouille.  
**Moteur lors du démarrage** Fonctionnel  
**Restrictions pour être apte à rouler** -  
**Moteur** 6 cylindres  
**Carburant** Essence  
**Portes** 5 portes  
**Transmission** Automatique  
**Entraînement** Traction (FWD)  
**Électrique** Miroirs, Portes, Vitres  
**Chauffant** Miroirs  
**Technologie** Régulateur de vitesse (cruise control)  
**Toît** -  
**Intérieur** Tissu, 7 passagers  
**Extérieur** Vitres teintées  
**Pneus** Hiver, Mags  
**Climatisation** Air climatisé

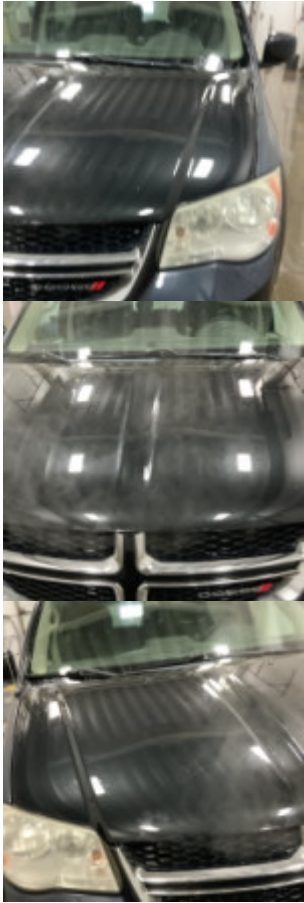
| Section | Niveau de dommage | Types de dommage | Détails | Photo |
|---|---|---|---|---|
| Capot | Mineur | Éclat de peinture, Égratignure(s) | | |

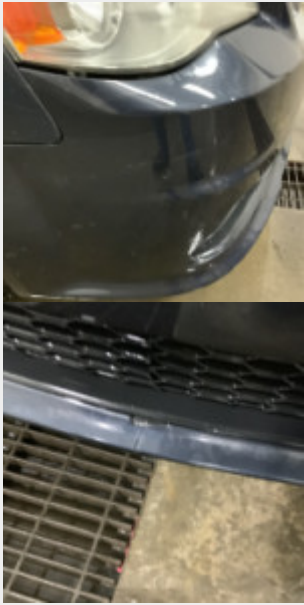
| Section | Niveau de dommage | Types de dommage | Détails | Photo |
|---|---|---|---|---|
| Pare-chocs avant | Modéré | Cassure, Égratignure(s) | | |

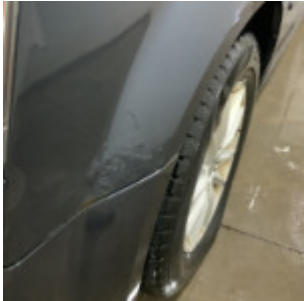
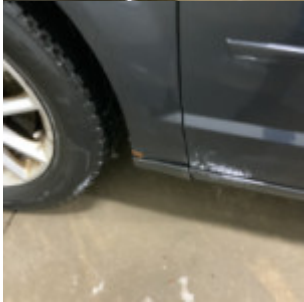
| Section | Niveau de dommage | Types de dommage | Détails | Photo |
|---|---|---|---|---|
| Aile gauche avant | Modéré | Rouille | | |

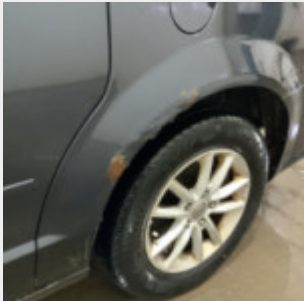
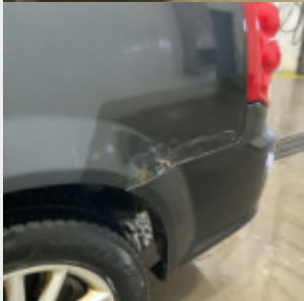
| Section | Niveau de dommage | Types de dommage | Détails | Photo |
|---|---|---|---|---|
| Aile gauche arrière | Modéré | Rouille | | |

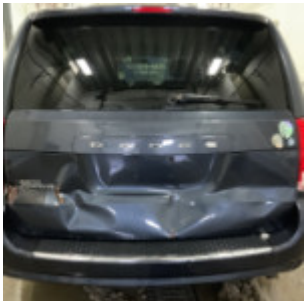
| Section | Niveau de dommage | Types de dommage | Détails | Photo |
|---|---|---|---|---|
| Hayon | Majeur | Bris, Bosse(s), Besoin d'un remplacement, Rouille, Égratignure(s) | | |

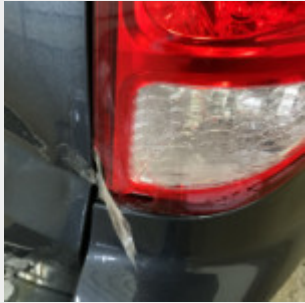
| Section | Niveau de dommage | Types de dommage | Détails | Photo |
|---|---|---|---|---|
| Lumière arrière droite | Majeur | Bris, Besoin d'un remplacement | | |

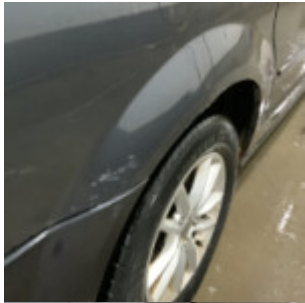
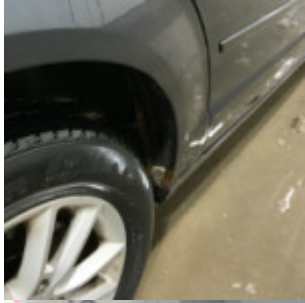
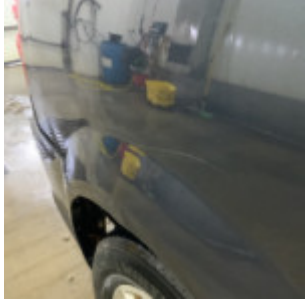
| Section | Niveau de dommage | Types de dommage | Détails | Photo |
|---|---|---|---|---|
| Aile droite arrière | Modéré | Rouille, Égratignure(s) | | |

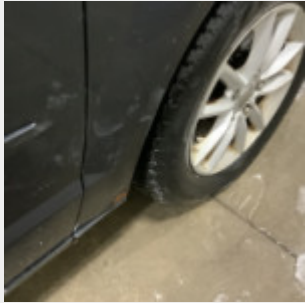
| Section | Niveau de dommage | Types de dommage | Détails | Photo |
|---|---|---|---|---|
| Aile droite avant | Modéré | Rouille | | |
