**Emplacement** BOISBRIAND  
**Type d'actif** Automobile  
**Marque / Modèle / Année** HYUNDAI ELANTRA LE 2017  
**NIV** 5NPD74LF1HH109246  
**Odomètre** 231091 km  
**Nombre de clés** 1

**Rapport de dommages**

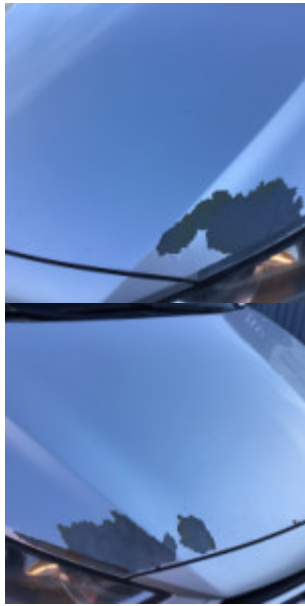
| Section | Niveau de dommage | Types de dommage | Détails | Photo |
|---|---|---|---|---|
| Capot (centre) | Majeur | Éclat de peinture, Rouille | | |

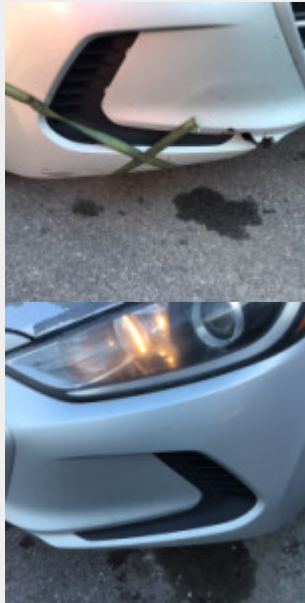
| Section | Niveau de dommage | Types de dommage | Détails | Photo |
|---|---|---|---|---|
| Pare-chocs avant | Majeur | Bris, Besoin d'un remplacement | | |

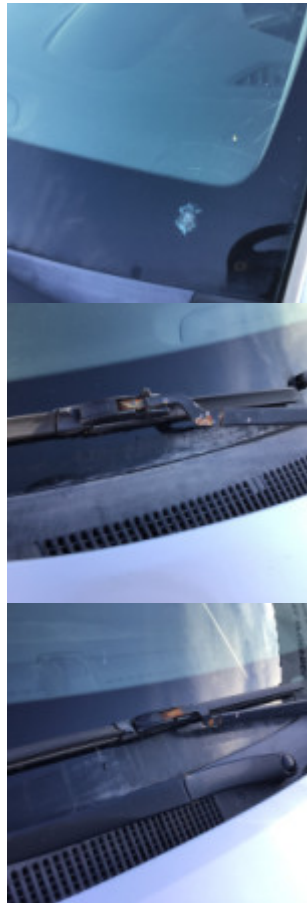
| Section | Niveau de dommage | Types de dommage | Détails | Photo |
|---|---|---|---|---|
| Pare-brise avant | Majeur | Besoin d'un remplacement, Autre | FISSURER ET WHIPPER<br>ROUILLER | |

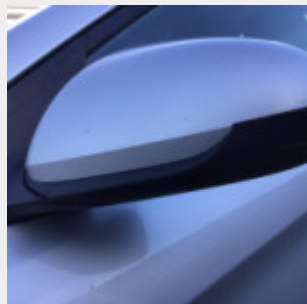
| Section | Niveau de dommage | Types de dommage | Détails | Photo |
|---|---|---|---|---|
| Rétroviseur gauche | Modéré | Éclat de peinture | | |

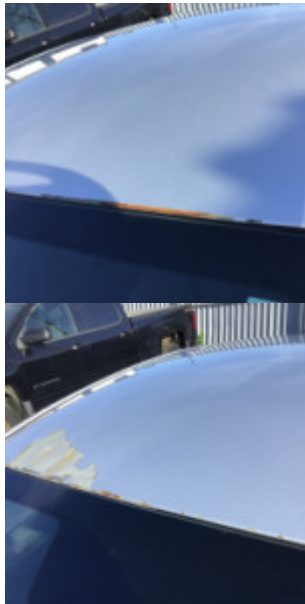
| Section | Niveau de dommage | Types de dommage | Détails | Photo |
|---|---|---|---|---|
| Toît | Majeur | Éclat de peinture, Rouille | | |

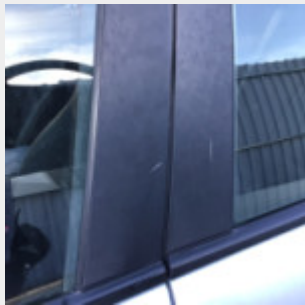
| Section | Niveau de dommage | Types de dommage | Détails | Photo |
|---|---|---|---|---|
| Montant central - côté gauche | Modéré | Égratignure(s) | | |

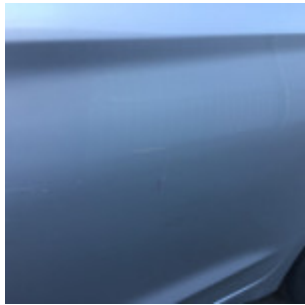
| Section | Niveau de dommage | Types de dommage | Détails | Photo |
|---|---|---|---|---|
| Porte arrière gauche (section principale) | Modéré | Égratignure(s) | | |

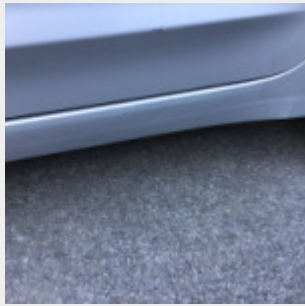
| Section | Niveau de dommage | Types de dommage | Détails | Photo |
|---|---|---|---|---|
| Jupe gauche | Mineur | Égratignure(s) | | |

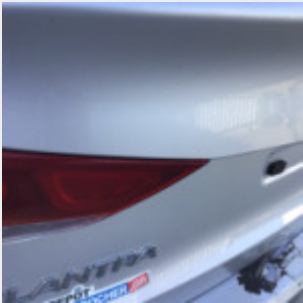
| Section | Niveau de dommage | Types de dommage | Détails | Photo |
|---|---|---|---|---|
| Arrière | Mineur | Égratignure(s) | | |

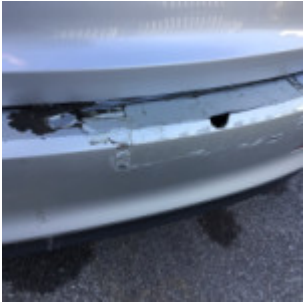
| Section | Niveau de dommage | Types de dommage | Détails | Photo |
|---|---|---|---|---|
| Pare-chocs arrière | Majeur | Bris, Besoin d'un remplacement | | |

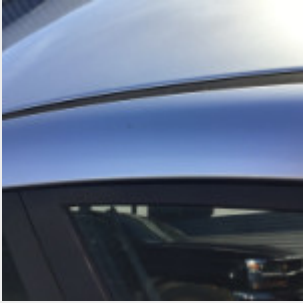
| Section | Niveau de dommage | Types de dommage | Détails | Photo |
|---|---|---|---|---|
| Haut de portes - côté droit | Mineur | Éclat de peinture | | |

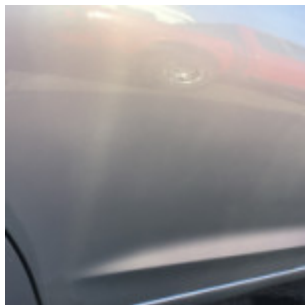
| Section | Niveau de dommage | Types de dommage | Détails | Photo |
|---|---|---|---|---|
| Porte arrière droite (section principale) | Mineur | Égratignure(s) | | |

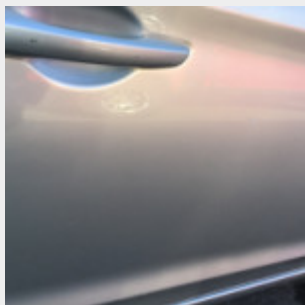
| Section | Niveau de dommage | Types de dommage | Détails | Photo |
|---|---|---|---|---|
| Porte avant droite (section principale) | Modéré | Éclat de peinture | | |

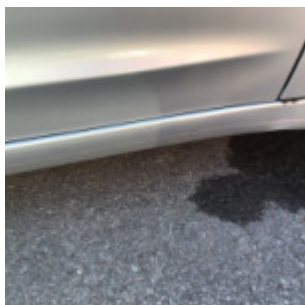
| Section | Niveau de dommage | Types de dommage | Détails | Photo |
|---|---|---|---|---|
| Jupe droite | Modéré | Égratignure(s) | | |
